# Einschätzung von Durchlass-Bauwerken und Gefährdung des Fischotters

Aufnahme Nummer: 2046-116 Aufnahme-Datum: 31.08.2010

Gewässername: Mühlenbach  
Lage: Gützkow Nord nach Kölzin  
Straße: k.A.  
sonstige Straße  
Todfunde: 0

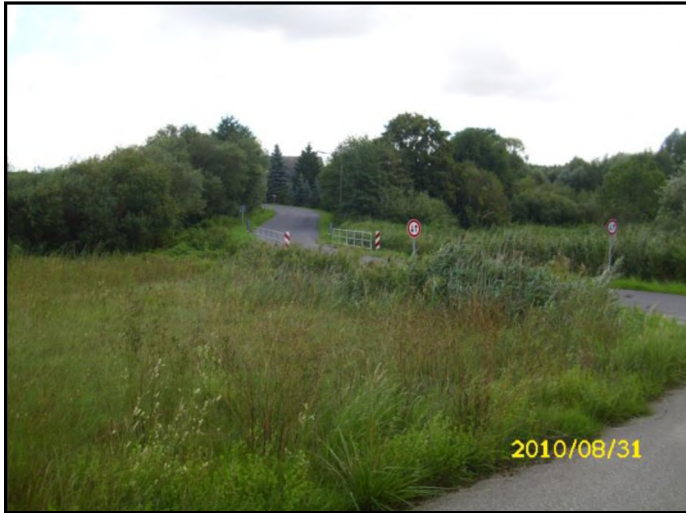
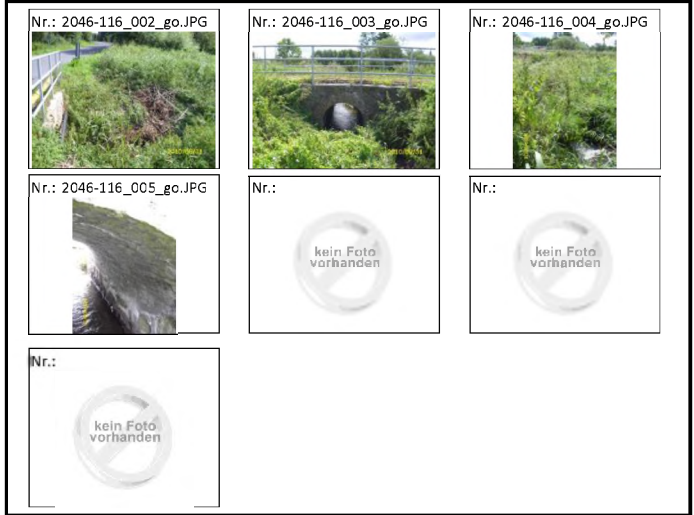
Nr.: 2046-116\_001\_go.JPG

Störfaktoren: Flutungsgefahr , Straßengraben offen mit Gewässer verbunden (in 1 oder mehr Richtungen). Gefahr, dass Otter diese Rinnen hochwandern und dann am Ende auf die Straße laufen.

Ungünstiges 'Länge zu Durchmesser'-Verhältnis , Turbulenzen oder Turbulenzgefahr nach Regen usw.

Bedeutung im Habitatverbund: sehr hoch  
Verkehrsdichte: mittel  
Brückenindex: 0,462  
Durchlass-Tauglichkeit: ungeeignet

Geschwindigkeitsbegrenzung	<input type="checkbox"/>	Bermen an Ufer anbinden	<input type="checkbox"/>
Trockenröhre einbringen	<input checked="" type="checkbox"/>	Wiesenzufahrten verlegen	<input type="checkbox"/>
		Komplexmaßnahmen notwendig	<input type="checkbox"/>
