Einschätzung von Durchlass-Bauwerken und Gefährdung des Fischotters

Aufnahme Nummer: 2046-119 Aufnahme-Datum: 31.08.2010

Gewässername: k.A.
Lage: Bandelin sw L35
Straße: L 35
Landesstraße
Totfunde: 0

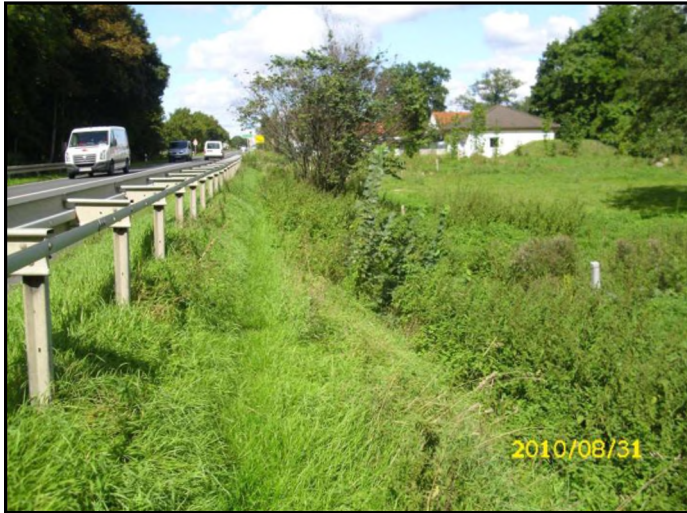
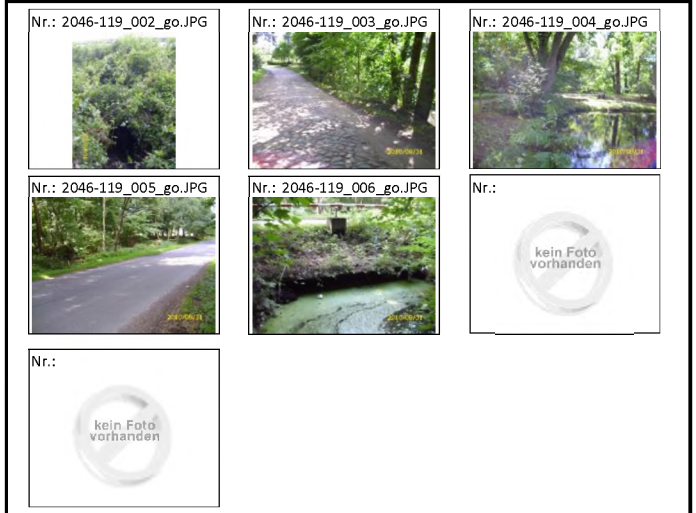
Nr.: 2046-119_001_go.JPG

Störfaktoren: Durchlass vollständig geflutet , Flutungsgefahr

Ungünstiges 'Länge zu Durchmesser'-Verhältnis , Turbulenzen oder Turbulenzgefahr nach Regen usw.

Bedeutung im Habitatverbund: gering
Verkehrsdichte: hoch
Brückenindex: 0
Durchlass-Tauglichkeit: ungeeignet

Geschwindigkeitsbegrenzung	<input type="checkbox"/>	Bermen an Ufer anbinden	<input type="checkbox"/>
Trockenröhre einbringen	<input checked="" type="checkbox"/>	Wiesenzufahrten verlegen	<input type="checkbox"/>
		Komplexmaßnahmen notwendig	<input type="checkbox"/>
