# Einschätzung von Durchlass-Bauwerken und Gefährdung des Fischotters

Aufnahme Nummer: 2047-002 Aufnahme-Datum: 13.04.2010

Gewässername: k.A.  
Lage: Salchow  
Straße: K 17  
Kreisstraße  
Todfunde: 0

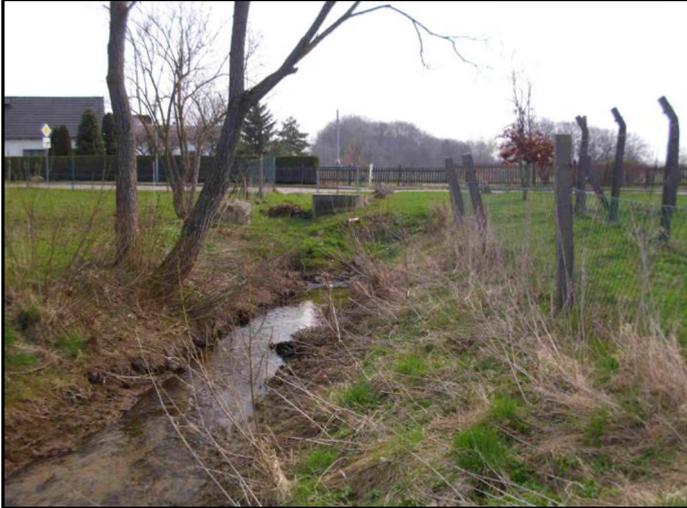
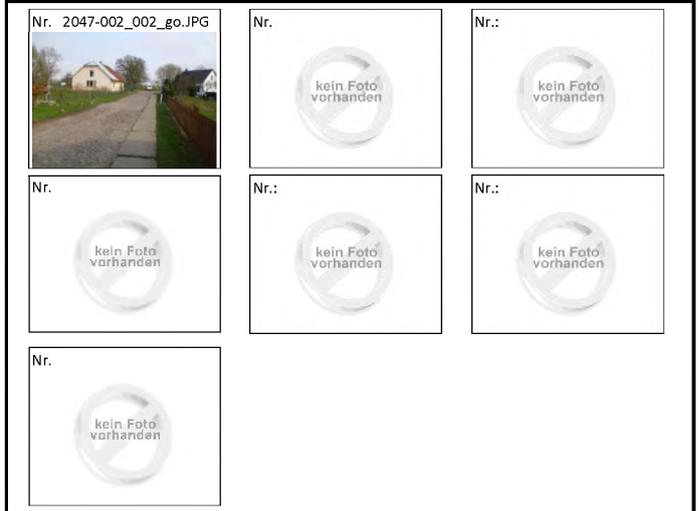
Nr.: 2047-002\_001\_go.JPG

Störfaktoren: Wehr/Stau , Flutungsgefahr

Ungünstiges 'Länge zu Durchmesser'-Verhältnis

Bedeutung im Habitatverbund: gering  
Verkehrsdichte: gering  
Brückenindex: 0  
Durchlass-Tauglichkeit: ungeeignet

Geschwindigkeitsbegrenzung	<input checked="" type="checkbox"/>	Bermen an Ufer anbinden	<input type="checkbox"/>
Trockenröhre einbringen	<input type="checkbox"/>	Wiesenzufahrten verlegen	<input type="checkbox"/>
		Komplexmaßnahmen notwendig	<input type="checkbox"/>
