Einschätzung von Durchlass-Bauwerken und Gefährdung des Fischotters

Aufnahme Nummer: 2047-003 Aufnahme-Datum: 13.04.2010

Gewässername: k.A.
Lage: SalchowBahn
Straße: k.A.
Gleisanlage
Todfunde: 0

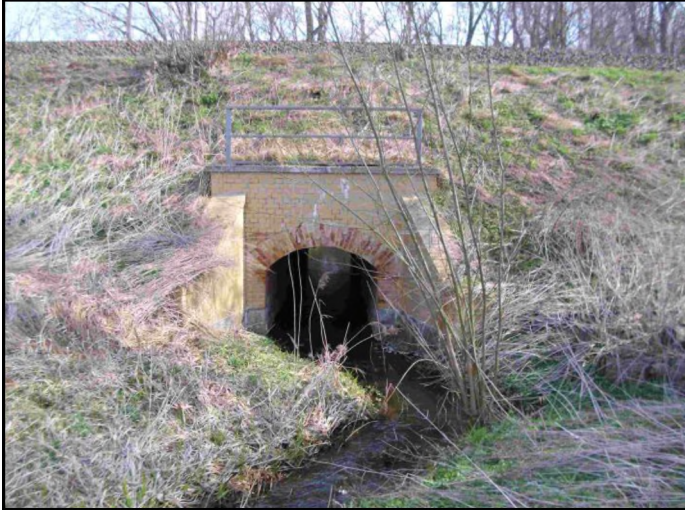
Nr.: 2047-003_001_go.JPG

Bedeutung im Habitatverbund: gering
Verkehrsdichte: gering
Brückenindex: 0,126
Durchlass-Tauglichkeit: bedingt geeignet
