Einschätzung von Durchlass-Bauwerken und Gefährdung des Fischotters

Aufnahme Nummer: 2047-005 Aufnahme-Datum: 14.04.2010

Gewässername: k.A.
Lage: sudöstl. Größ jasedow
Straße: k.A.
Gleisanlage
Totfunde: 0

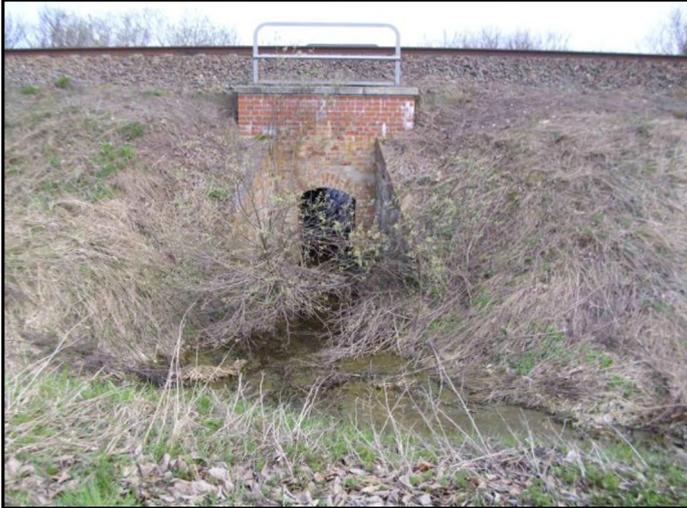
Nr.: 2047-005_001_go.JPG

sonstige Störfaktoren: Brücke ist i.O. aber das Gewässer ist verrohrt über Kilometer. und S

Bedeutung im Habitatverbund: gering
Verkehrsdichte: gering
Brückenindex: 0,09
Durchlass-Tauglichkeit: bedingt geeignet

Trennung Wehr Durchlass	<input type="checkbox"/>	keine notwendig	<input checked="" type="checkbox"/>
Installation oberhalb Wehr	<input type="checkbox"/>	Markierstruktur Steinsch	<input type="checkbox"/>
Installation unterhalb Wehr	<input type="checkbox"/>	Markierstruktur Ufersubstrat	<input type="checkbox"/>
Entfernung Rechen	<input type="checkbox"/>	Markierstruktur Laufbohle fest	<input type="checkbox"/>
Entfernung sonstige Hindernisse	<input type="checkbox"/>	Markierstruktur Laufbohle schwimmend	<input type="checkbox"/>
Kastendurchlass/Maul eins. Berme	<input type="checkbox"/>	Markierstruktur Podest	<input type="checkbox"/>
Kastendurchlass/Maul beids. Berme	<input checked="" type="checkbox"/>	Verrohrung öffnen	<input checked="" type="checkbox"/>
Markierstruktur einseitig	<input type="checkbox"/>	Leit-/Schutzzäune notwendig	<input type="checkbox"/>
Markierstruktur beidseitig	<input type="checkbox"/>	Leitstrukturen/ -senken einrichten	<input type="checkbox"/>

Sollte dieses WRRL-Gewässer geöffnet werden, ist die Querung von großer Bedeutung, weil das Gewässer dann wieder das Peenegebiet mit dem Ziesegebiet verbindet.
