Einschätzung von Durchlass-Bauwerken und Gefährdung des Fischotters

Aufnahme Nummer: 2047-006 Aufnahme-Datum: 14.04.2010

Gewässername: k.A.
Lage: Nördurchlass grossjasedow
Straße: k.A.
Gleisanlage
Totfunde: 0

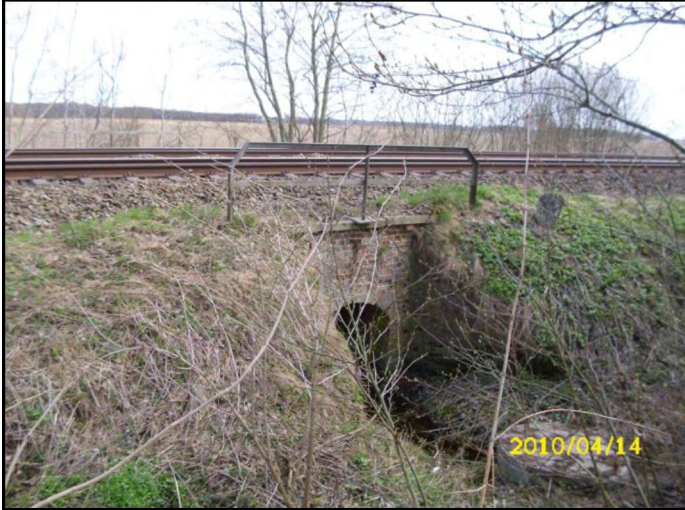
Nr.: 2047-006_001_go.JPG

sonstige Störfaktoren: Brücke ist i.O. aber das Gewässer ist verrohrt über Kilometer. und S

Bedeutung im Habitatverbund: gering
Verkehrsdichte: gering
Brückenindex: 0,15
Durchlass-Tauglichkeit: bedingt geeignet

Ähnlicher Durchlass (Rohrdurchlass 20cm) ca. 750m weiter südöstlich nicht näher begutachtet. An der Stelle Biotopverbund "1". Hier aber Verbund "2", weil der Bach über bahnbegleitende Gräben und Söllenlandschaft erreichbar ist.

Trennung Wehr Durchlass	<input type="checkbox"/>	keine notwendig	<input checked="" type="checkbox"/>
Installation oberhalb Wehr	<input type="checkbox"/>	Markierstruktur Steinsch	<input type="checkbox"/>
Installation unterhalb Wehr	<input type="checkbox"/>	Markierstruktur Ufersubstrat	<input type="checkbox"/>
Entfernung Rechen	<input type="checkbox"/>	Markierstruktur Laufbohle fest	<input type="checkbox"/>
Entfernung sonstige Hindernisse	<input type="checkbox"/>	Markierstruktur Laufbohle schwimmend	<input type="checkbox"/>
Kastendurchlass/Maul eins. Berme	<input type="checkbox"/>	Markierstruktur Podest	<input type="checkbox"/>
Kastendurchlass/Maul beids. Berme	<input type="checkbox"/>	Verrohrung öffnen	<input type="checkbox"/>
Markierstruktur einseitig	<input type="checkbox"/>	Leit-/Schutzzäune notwendig	<input type="checkbox"/>
Markierstruktur beidseitig	<input type="checkbox"/>	Leitstrukturen/ -senken einrichten	<input type="checkbox"/>
