# Einschätzung von Durchlass-Bauwerken und Gefährdung des Fischotters

Aufnahme Nummer: 2047-011 Aufnahme-Datum: 16.04.2010

Gewässername: Brebowbach  
Lage: buddenhagen weit west  
Straße: k.A.  
Gleisanlage  
Todfunde: 0

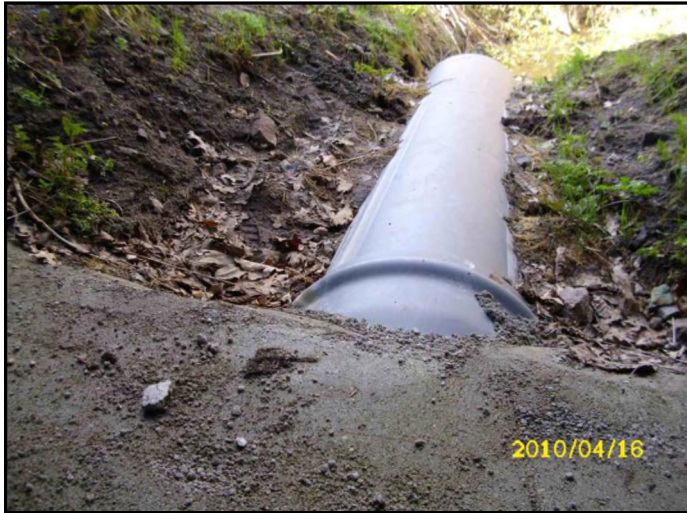
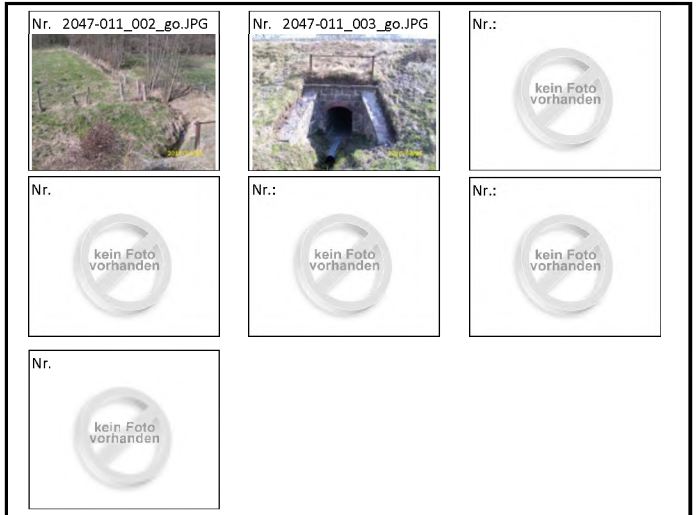
Nr.: 2047-011\_001\_go.JPG

Störfaktoren: Ungünstiges 'Länge zu Durchmesser'-Verhältnis , Zufahrt Wiese/Feld, der Otter aus dem Wasser und damit auf die Böschung und dichter an die Straße führt.

Bedeutung im Habitatverbund: sehr hoch  
Verkehrsdichte: gering  
Brückenindex: 0,137  
Durchlass-Tauglichkeit: bedingt geeignet

Trennung Wehr Durchlass	<input type="checkbox"/>	keine notwendig	<input checked="" type="checkbox"/>
Installation oberhalb Wehr	<input type="checkbox"/>	Markierstruktur Steinsch	<input type="checkbox"/>
Installation unterhalb Wehr	<input type="checkbox"/>	Markierstruktur Ufersubstrat	<input type="checkbox"/>
Entfernung Rechen	<input type="checkbox"/>	Markierstruktur Laufbohle fest	<input type="checkbox"/>
Entfernung sonstige Hindernisse	<input type="checkbox"/>	Markierstruktur Laufbohle schwimmend	<input type="checkbox"/>
Kastendurchlass/Maul eins. Berme	<input type="checkbox"/>	Markierstruktur Podest	<input type="checkbox"/>
Kastendurchlass/Maul beids. Berme	<input checked="" type="checkbox"/>	Verrohrung öffnen	<input type="checkbox"/>
Markierstruktur einseitig	<input type="checkbox"/>	Leit-/Schutzzäune notwendig	<input type="checkbox"/>
Markierstruktur beidseitig	<input type="checkbox"/>	Leitstrukturen/ -senken einrichten	<input type="checkbox"/>
