# Einschätzung von Durchlass-Bauwerken und Gefährdung des Fischotters

Aufnahme Nummer: 2047-012

Aufnahme-Datum: 21.04.2010

Gewässername: k.A.  
Lage: Karlsburg Mitte  
Straße: B 109  
Bundesstraße  
Todfunde: 0

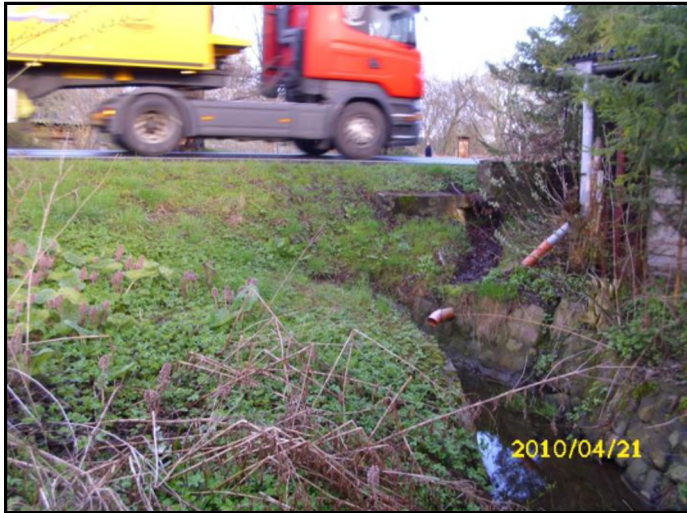
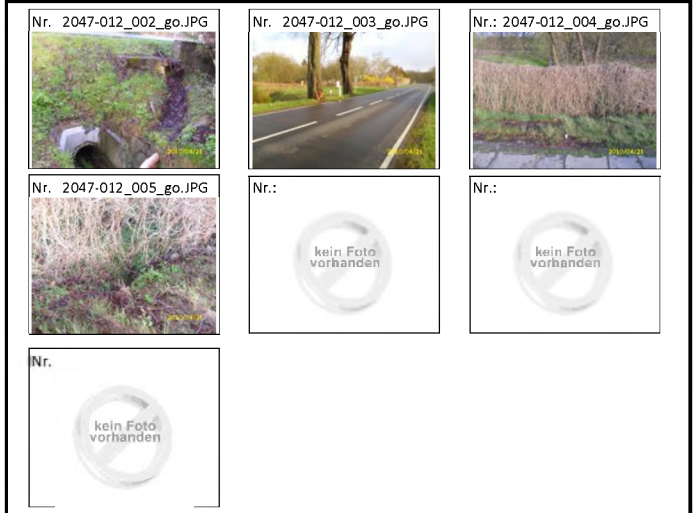
Nr.: 2047-012\_001\_go.JPG

Bedeutung im Habitatverbund: sehr hoch  
Verkehrsdichte: hoch  
Brückenindex: 0,015  
Durchlass-Tauglichkeit: ungeeignet

Geschwindigkeitsbegrenzung	<input type="checkbox"/>	Bermen an Ufer anbinden	<input type="checkbox"/>
Trockenröhre einbringen	<input checked="" type="checkbox"/>	Wiesenzufahrten verlegen	<input type="checkbox"/>
		Komplexmaßnahmen notwendig	<input type="checkbox"/>
