# Einschätzung von Durchlass-Bauwerken und Gefährdung des Fischotters

Aufnahme Nummer: 2047-013 Aufnahme-Datum: 21.04.2010

Gewässername: Mehlsbeck  
Lage: Karlsburger wald nord  
Straße: B 109  
Bundesstraße  
Totfunde: 1

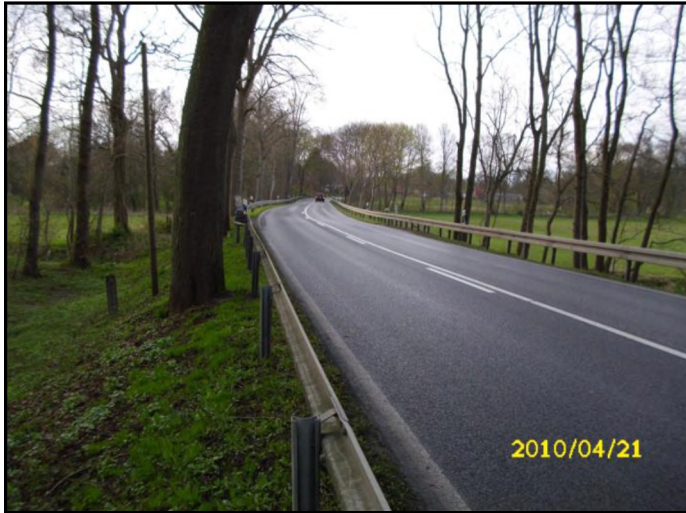
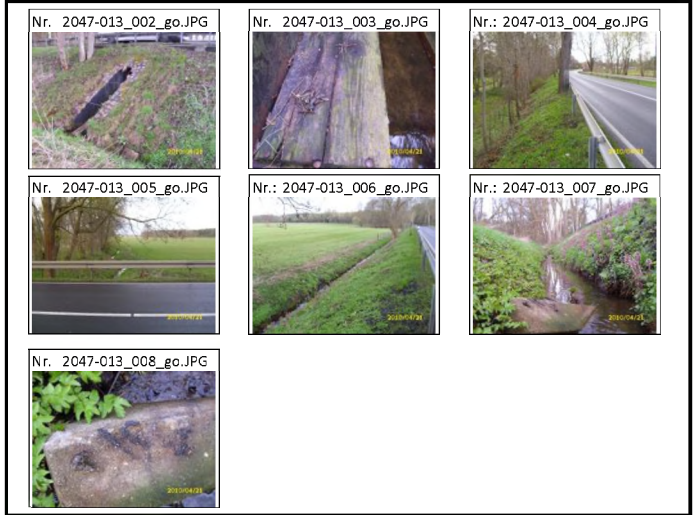
Nr.: 2047-013\_001\_go.JPG

In d.Laufbohle fehlt d.erste Brett.Bohle ca.50 m über Mittelwasser u.z. Zt.intensiv markiert. Intensiv markiert auch der schnellfließende Gr.parallel zur Str.in Richtung Karlsburg.Winterlebensraum(Losung enthält besonders viele Reste von Lurchen).
