Einschätzung von Durchlass-Bauwerken und Gefährdung des Fischotters

Aufnahme Nummer: 2047-014 Aufnahme-Datum: 26.04.2010

Gewässername: Swinow
Lage: Ranzin ost
Straße: k.A.
sonstige Straße
Todfunde: 0

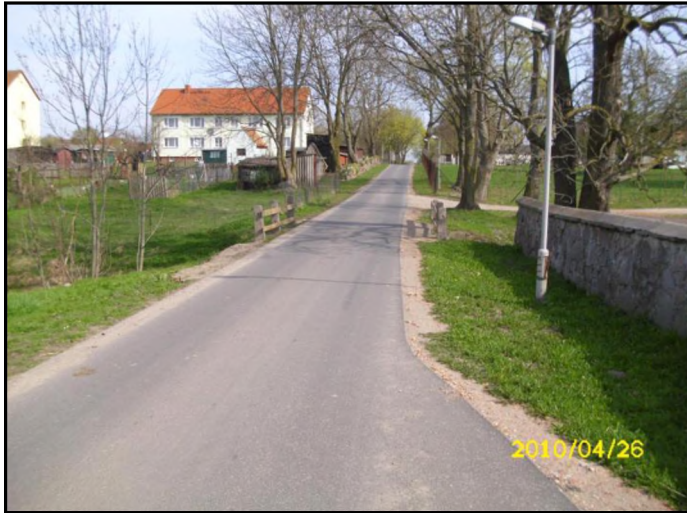
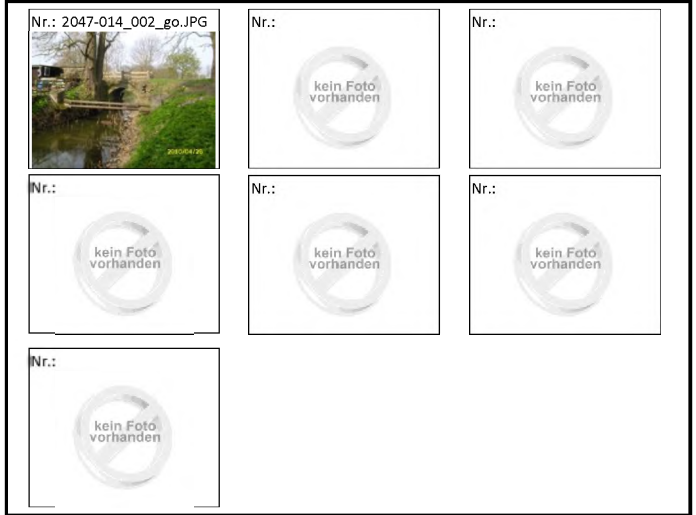
Nr.: 2047-014_001_go.JPG

Störfaktoren: Böschung ungünstig für wandernde Tiere (zum Gewässer steiler und tiefer als Böschung zur Straße), Uferlinie verengt oder wird vom Bauwerk unterbrochen

Bedeutung im Habitatverbund: sehr hoch
Verkehrsdichte: gering
Brückenindex: 0,72
Durchlass-Tauglichkeit: bedingt geeignet
