# Einschätzung von Durchlass-Bauwerken und Gefährdung des Fischotters

Aufnahme Nummer: 2047-018

Aufnahme-Datum: 26.04.2010

Gewässername: k.A.  
Lage: Züssow nord  
Straße: B 111  
Bundesstraße  
Todfunde: 0

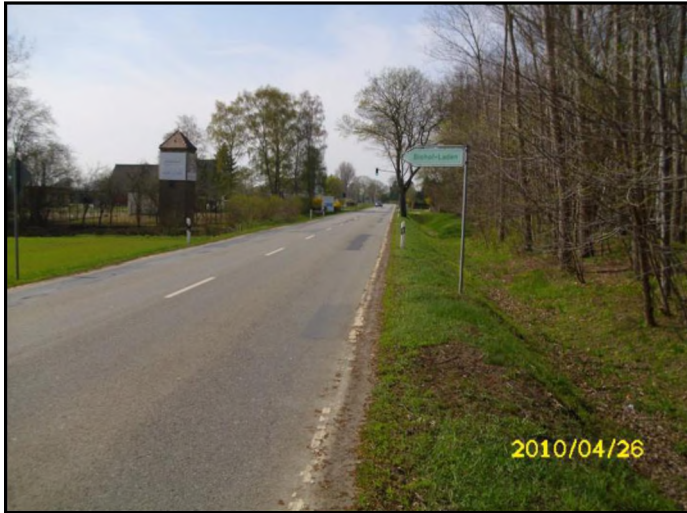
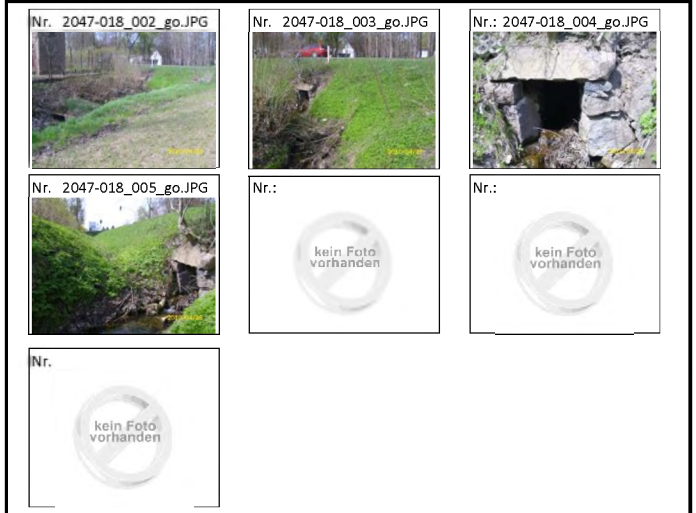
Nr.: 2047-018\_001\_go.JPG

Störfaktoren: Sohlschwelle , Ungünstiges 'Länge zu Durchmesser'-Verhältnis

Knick im Gewässerverlauf. Gefahr, dass Otter den kürzesten Weg wählen , Zufahrt Wiese/Feld, der Otter aus dem Wasser und damit auf die Böschung und dichter an die Straße führt.

sonstige Störfaktoren: Straßengraben offen mit Gewässer verbunden (in 1 oder mehr Richtungen). Gefahr, dass Otter diese Rinnen hochwandern und dann am Ende auf die Straße laufen.

Bedeutung im Habitatverbund: mittel  
Verkehrsdichte: hoch  
Brückenindex: 0,033  
Durchlass-Tauglichkeit: ungeeignet

**Priorität Festlegung: sehr hoch**

Geschwindigkeitsbegrenzung	<input type="checkbox"/>	Bermen an Ufer anbinden	<input type="checkbox"/>
Trockenröhre einbringen	<input checked="" type="checkbox"/>	Wiesenzufahrten verlegen	<input type="checkbox"/>
		Komplexmaßnahmen notwendig	<input type="checkbox"/>
