Einschätzung von Durchlass-Bauwerken und Gefährdung des Fischotters

Aufnahme Nummer: 2047-020 Aufnahme-Datum: 26.04.2010

Gewässername: Swinow
Lage: Oldenburger Holz Bahn Swinow
Straße: k.A.
Gleisanlage
Totfunde: 0

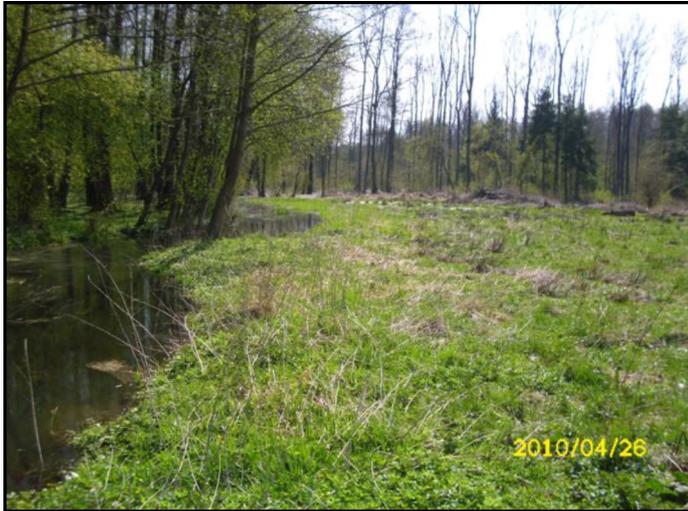
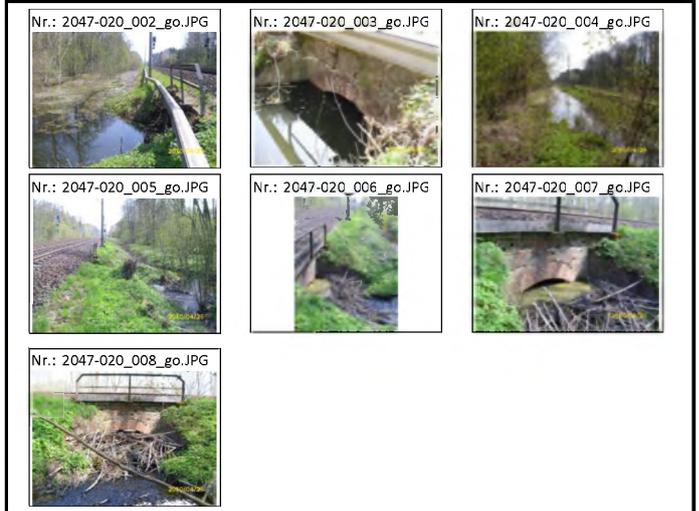
Nr.: 2047-020_001_go.JPG

Brückentyp: Bogenbrücke Durchlaß Durchmesser: k.A.

Lichte Breite [m]: 0,4
Lichte Höhe [m]: 0,1 Brückenlänge [m]: 15

Bedeutung im Habitatverbund: sehr hoch
Verkehrsdichte: gering
Brückenindex: 0,003
Durchlass-Tauglichkeit: ungeeignet

Trennung Wehr Durchlass	<input type="checkbox"/>	keine notwendig	<input checked="" type="checkbox"/>
Installation oberhalb Wehr	<input type="checkbox"/>	Markierstruktur Steinsch	<input type="checkbox"/>
Installation unterhalb Wehr	<input type="checkbox"/>	Markierstruktur Ufersubstrat	<input type="checkbox"/>
Entfernung Rechen	<input type="checkbox"/>	Markierstruktur Laufbohle fest	<input type="checkbox"/>
Entfernung sonstige Hindernisse	<input type="checkbox"/>	Markierstruktur Laufbohle schwimmend	<input type="checkbox"/>
Kastendurchlass/Maul eins. Berme	<input type="checkbox"/>	Markierstruktur Podest	<input type="checkbox"/>
Kastendurchlass/Maul beids. Berme	<input checked="" type="checkbox"/>	Verrohrung öffnen	<input type="checkbox"/>
Markierstruktur einseitig	<input type="checkbox"/>	Leit-/Schutzzäune notwendig	<input type="checkbox"/>
Markierstruktur beidseitig	<input type="checkbox"/>	Leitstrukturen/ -senken einrichten	<input type="checkbox"/>
