# Einschätzung von Durchlass-Bauwerken und Gefährdung des Fischotters

Aufnahme Nummer: 2047-023 Aufnahme-Datum: 26.04.2010

Gewässername: k.A.  
Lage: sw dambeck  
Straße: K 13  
Kreisstraße  
Totfunde: 0

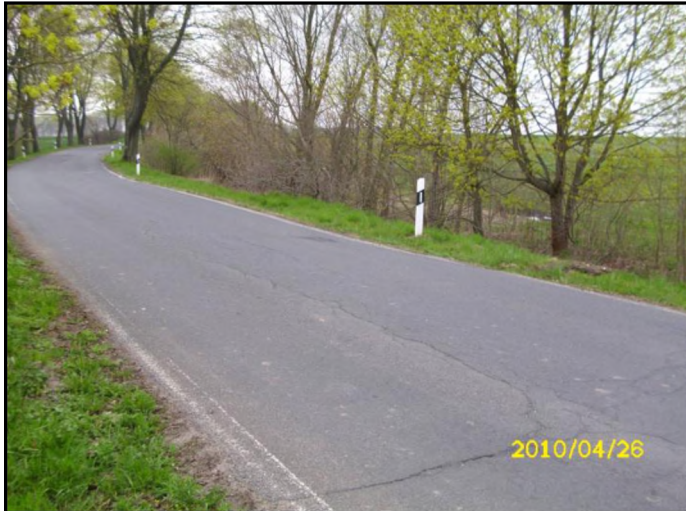
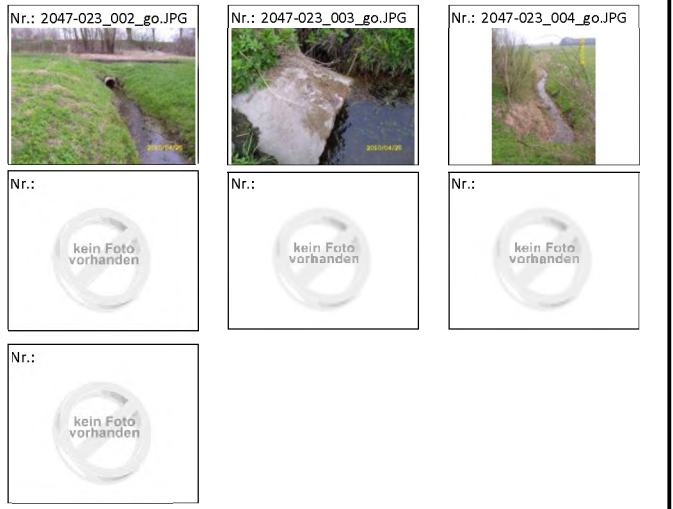
Nr.: 2047-023\_001\_go.JPG

Störfaktoren: Flutungsgefahr, Ungünstiges 'Länge zu Durchmesser'-Verhältnis

Bedeutung im Habitatverbund: gering  
Verkehrsdichte: mittel  
Brückenindex: 0,007  
Durchlass-Tauglichkeit: ungeeignet

Geschwindigkeitsbegrenzung	<input type="checkbox"/>	Bermen an Ufer anbinden	<input type="checkbox"/>
Trockenröhre einbringen	<input checked="" type="checkbox"/>	Wiesenzufahrten verlegen	<input type="checkbox"/>
		Komplexmaßnahmen notwendig	<input type="checkbox"/>
