Einschätzung von Durchlass-Bauwerken und Gefährdung des Fischotters

Aufnahme Nummer: 2047-024 Aufnahme-Datum: 31.08.2010

Gewässername: k.A.
Lage: wstl. Lüssow
Straße: L 263
Landesstraße
Totfunde: 0

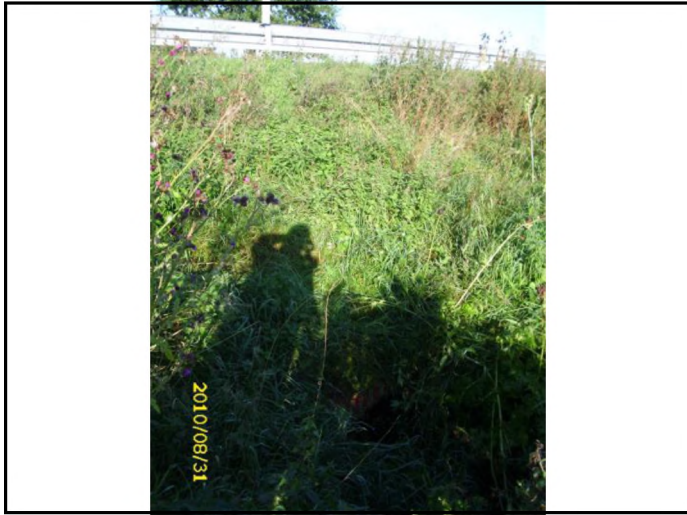
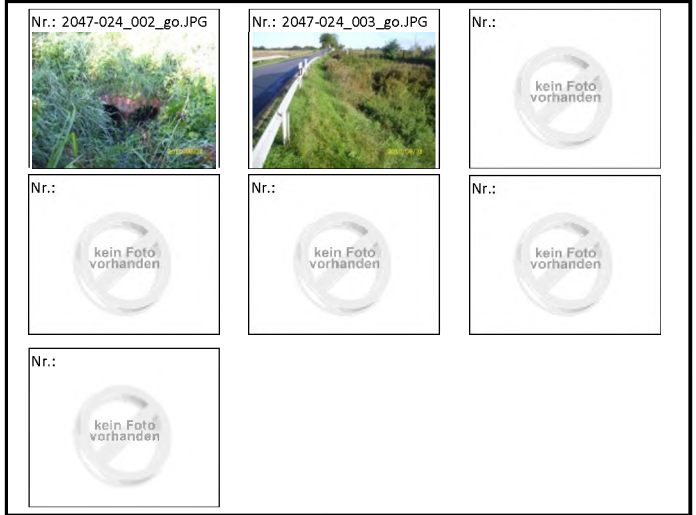
Nr.: 2047-024_001_go.JPG

Störfaktoren: Flutungsgefahr, Straßengraben offen mit Gewässer verbunden (in 1 oder mehr Richtungen). Gefahr, dass Otter diese Rinnen hochwandern und dann am Ende auf die Straße laufen.

Ungünstiges 'Länge zu Durchmesser'-Verhältnis

Bedeutung im Habitatverbund: mittel
Verkehrsdichte: mittel
Brückenindex: 0,007
Durchlass-Tauglichkeit: ungeeignet

Geschwindigkeitsbegrenzung	<input type="checkbox"/>	Bermen an Ufer anbinden	<input type="checkbox"/>
Trockenröhre einbringen	<input checked="" type="checkbox"/>	Wiesenzufahrten verlegen	<input type="checkbox"/>
		Komplexmaßnahmen notwendig	<input type="checkbox"/>
