# Einschätzung von Durchlass-Bauwerken und Gefährdung des Fischotters

Aufnahme Nummer: 2048-001 Aufnahme-Datum: 13.04.2010

Gewässername: k.A.  
Lage: senke n von Ziethen  
Straße: B 109  
Bundesstraße  
Todfunde: 1

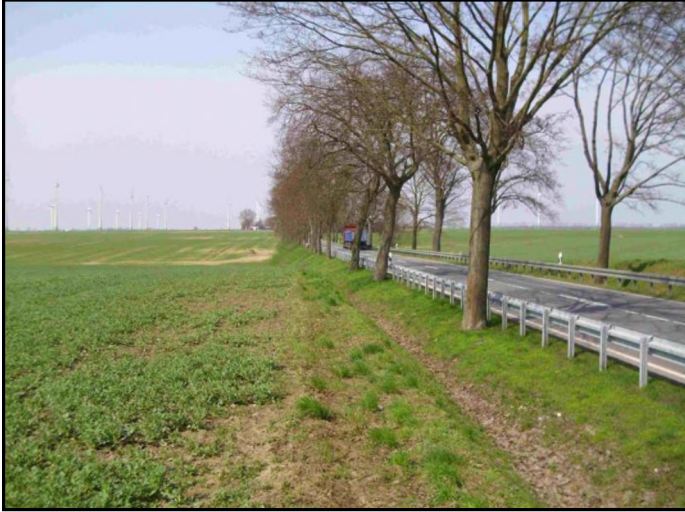
Nr.: 2048-001\_001\_go.JPG

Störfaktoren: Verrohrt , Sohlschwelle

Ungünstiges 'Länge zu Durchmesser'-Verhältnis

Bedeutung im Habitatverbund: sehr hoch  
Verkehrsdichte: hoch  
Brückenindex: 0  
Durchlass-Tauglichkeit: ungeeignet

**Priorität Festlegung: oberste Priorität**

Verbund hoch, weil dicht am Peenetal, Grenzgraben und Totfundscherpunkt

Trennung Wehr Durchlass	<input type="checkbox"/>	keine notwendig	<input type="checkbox"/>
Installation oberhalb Wehr	<input type="checkbox"/>	Markierstruktur Steinsch	<input type="checkbox"/>
Installation unterhalb Wehr	<input type="checkbox"/>	Markierstruktur Ufersubstrat	<input type="checkbox"/>
Entfernung Rechen	<input type="checkbox"/>	Markierstruktur Laufbohle fest	<input type="checkbox"/>
Entfernung sonstige Hindernisse	<input type="checkbox"/>	Markierstruktur Laufbohle schwimmend	<input type="checkbox"/>
Kastendurchlass/Maul eins. Berme	<input type="checkbox"/>	Markierstruktur Podest	<input type="checkbox"/>
Kastendurchlass/Maul beids. Berme	<input checked="" type="checkbox"/>	Verrohrung öffnen	<input checked="" type="checkbox"/>
Markierstruktur einseitig	<input type="checkbox"/>	Leit-/Schutzzäune notwendig	<input type="checkbox"/>
Markierstruktur beidseitig	<input type="checkbox"/>	Leitstrukturen/ -senken einrichten	<input checked="" type="checkbox"/>

Geschwindigkeitsbegrenzung	<input type="checkbox"/>	Bermen an Ufer anbinden	<input type="checkbox"/>
Trockenröhre einbringen	<input checked="" type="checkbox"/>	Wiesenzufahrten verlegen	<input type="checkbox"/>
		Komplexmaßnahmen notwendig	<input type="checkbox"/>
