Einschätzung von Durchlass-Bauwerken und Gefährdung des Fischotters

Aufnahme Nummer: 2048-002 Aufnahme-Datum: 13.04.2010

Gewässername: k.A.
Lage: Murchin ri Daugzin
Straße: K 17
Kreisstraße
Totfunde: 0

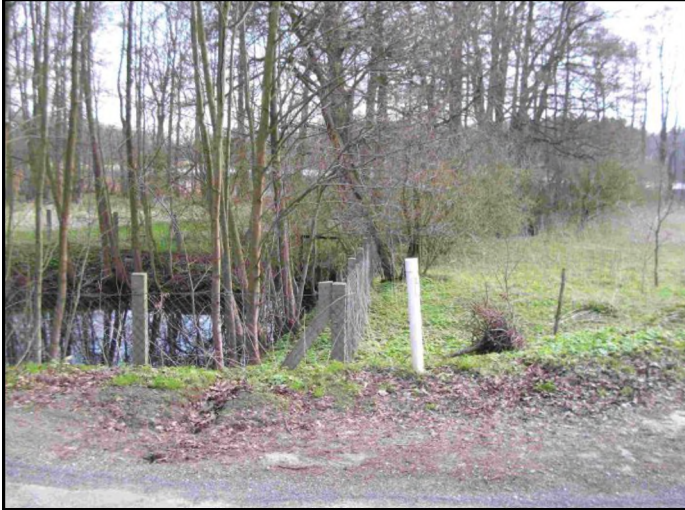
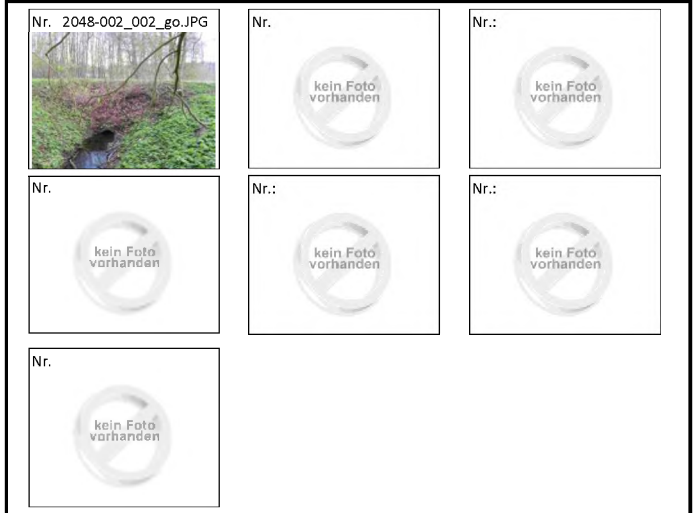
Nr.: 2048-002_001_go.JPG

Störfaktoren: Durchlass vollständig geflutet , Ungünstiges 'Länge zu Durchmesser'-Verhältnis , Zaun um Grundstück

Durchlass vollständig geflutet?

Bedeutung im Habitatverbund: mittel
Verkehrsdichte: gering
Brückenindex: 0
Durchlass-Tauglichkeit: ungeeignet

Geschwindigkeitsbegrenzung	<input type="checkbox"/>	Bermen an Ufer anbinden	<input type="checkbox"/>
Trockenröhre einbringen	<input checked="" type="checkbox"/>	Wiesenzufahrten verlegen	<input type="checkbox"/>
		Komplexmaßnahmen notwendig	<input type="checkbox"/>
