Einschätzung von Durchlass-Bauwerken und Gefährdung des Fischotters

Aufnahme Nummer: 2048-003 Aufnahme-Datum: 13.04.2010

Gewässername: k.A.
Lage: südgrenze Murchin
Straße: B 110
Bundesstraße
Todfunde: 0

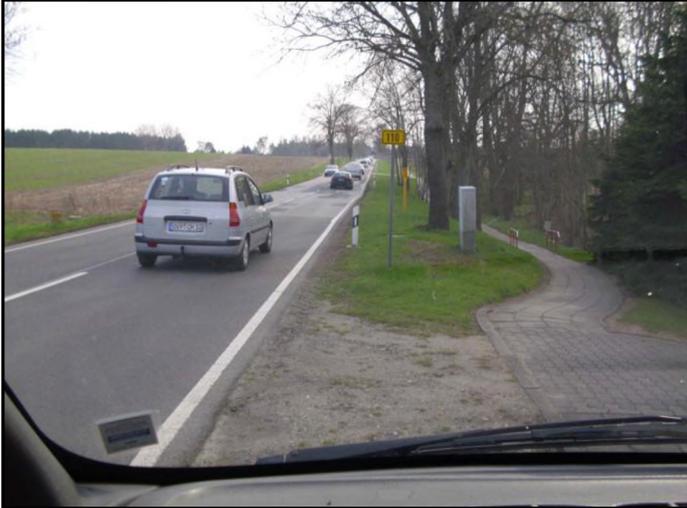
Nr.: 2048-003_001_go.JPG

sonstige Störfaktoren: Durchlass Durchmesser zu klein

Lichte Breite [m]: 0,25
Lichte Höhe [m]: 0,15 Brückenlänge [m]: (Fuß 15, Verro

Bedeutung im Habitatverbund: gering
Verkehrsdichte: hoch
Brückenindex: 0
Durchlass-Tauglichkeit: ungeeignet

Geschwindigkeitsbegrenzung	<input type="checkbox"/>	Bermen an Ufer anbinden	<input type="checkbox"/>
Trockenröhre einbringen	<input checked="" type="checkbox"/>	Wiesenzufahrten verlegen	<input type="checkbox"/>
		Komplexmaßnahmen notwendig	<input type="checkbox"/>
