# Einschätzung von Durchlass-Bauwerken und Gefährdung des Fischotters

| Aufnahme Nummer: | 2048-004 | Aufnahme-Datum: | 13.04.2010 |

| Gewässername: | Libnower Mühlbach |
| Straße: | B 110 |

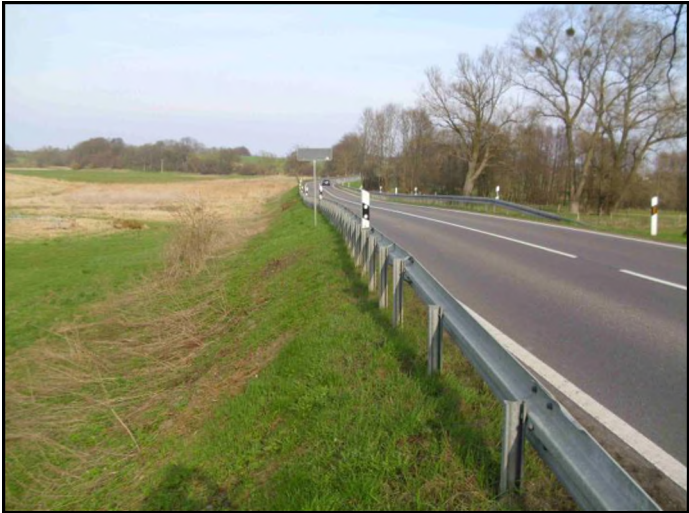
Nr.: 2048-004\_001\_go.JPG

| Störfaktoren: | Flutungsgefahr , Ungünstiges 'Länge zu Durchmesser'-Verhältnis |
| | Parallelweg, der Otter aus dem Wasser und damit auf die Böschung und dichter an die Straße führt. |

Bedeutung im Habitatverbund: sehr hoch  
Verkehrsdichte: hoch  
Brückenindex: 0,002  
Durchlass-Tauglichkeit: ungeeignet

| Kastendurchlass/Maul beids. Berme | <input checked="" type="checkbox"/> | Verrohrung öffnen | <input type="checkbox"/> |
| Markierstruktur beidseitig | <input type="checkbox"/> | Leitstrukturen/ -senken einrichten | <input checked="" type="checkbox"/> |
| Trockenröhre einbringen | <input checked="" type="checkbox"/> | Wiesenzufahrten verlegen | <input type="checkbox"/> |
