# Einschätzung von Durchlass-Bauwerken und Gefährdung des Fischotters

Aufnahme Nummer: 2048-009 Aufnahme-Datum: 15.04.2010

Gewässername: k.A.  
Lage: NO Seckeritz  
Straße: K 30  
Kreisstraße  
Todfunde: 1

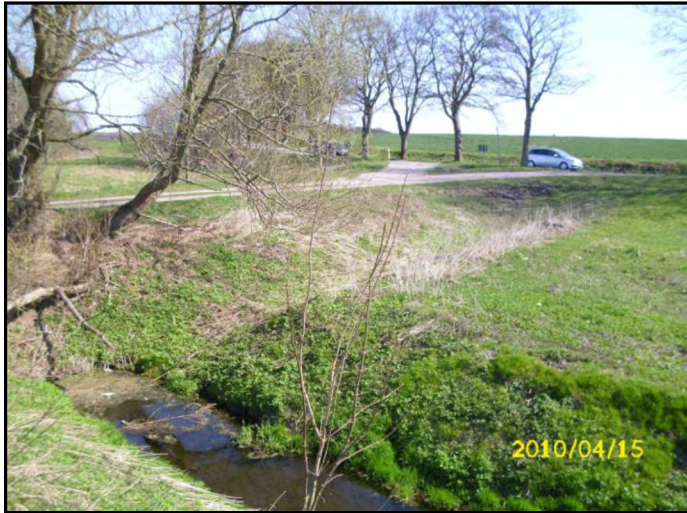
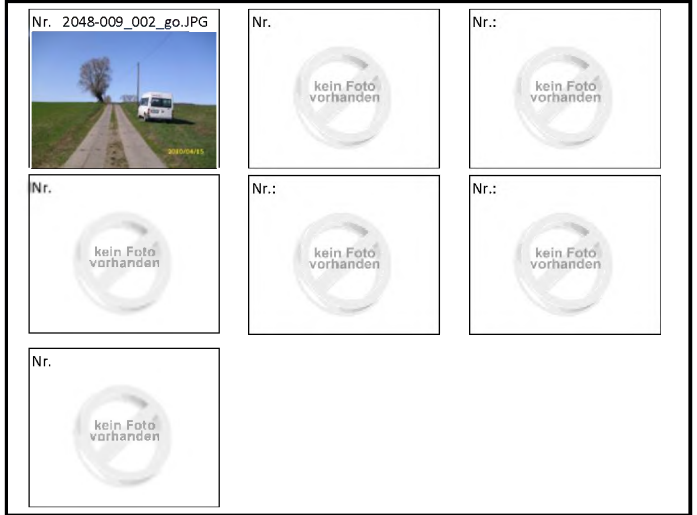
Nr.: 2048-009\_001\_go.JPG

Störfaktoren: Straßengraben offen mit Gewässer verbunden (in 1 oder mehr Richtungen). Gefahr, dass Otter diese Rinnen hochwandern und dann am Ende auf die Straße laufen.

Totfundstelle ohne kreuzendes Gewässer. Möglicherweise vom Peenestrom in Vorfluter und dann in den Straßengraben gewechselt.

Trennung Wehr Durchlass	<input type="checkbox"/>	keine notwendig	<input checked="" type="checkbox"/>
Installation oberhalb Wehr	<input type="checkbox"/>	Markierstruktur Steinsch	<input type="checkbox"/>
Installation unterhalb Wehr	<input type="checkbox"/>	Markierstruktur Ufersubstrat	<input type="checkbox"/>
Entfernung Rechen	<input type="checkbox"/>	Markierstruktur Laufbohle fest	<input type="checkbox"/>
Entfernung sonstige Hindernisse	<input type="checkbox"/>	Markierstruktur Laufbohle schwimmend	<input type="checkbox"/>
Kastendurchlass/Maul eins. Berme	<input type="checkbox"/>	Markierstruktur Podest	<input type="checkbox"/>
Kastendurchlass/Maul beids. Berme	<input type="checkbox"/>	Verrohrung öffnen	<input type="checkbox"/>
Markierstruktur einseitig	<input type="checkbox"/>	Leit-/Schutzzäune notwendig	<input type="checkbox"/>
Markierstruktur beidseitig	<input type="checkbox"/>	Leitstrukturen/ -senken einrichten	<input type="checkbox"/>
