Einschätzung von Durchlass-Bauwerken und Gefährdung des Fischotters

Aufnahme Nummer: 2048-010 Aufnahme-Datum: 15.04.2010

Gewässername: Brebowbach
Lage: n Zemitz
Straße: L 26
Landesstraße
Totfunde: 0

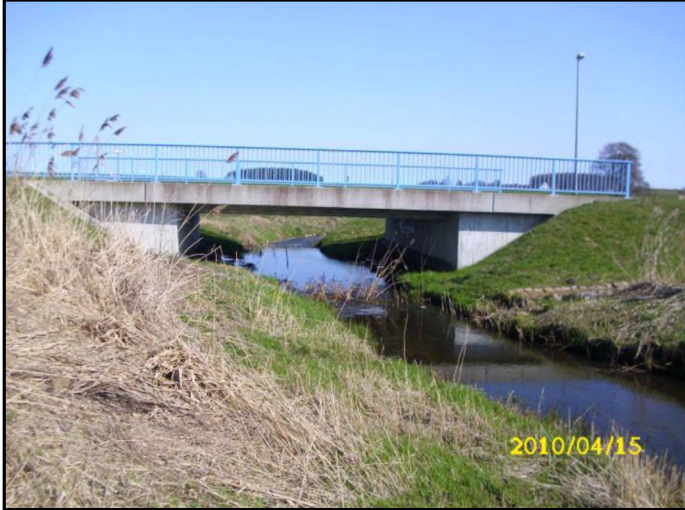
Nr.: 2048-010_001_go.JPG

Bei Hochwasser und Turbulenzen ist die Brücke nicht geeignet.
