Einschätzung von Durchlass-Bauwerken und Gefährdung des Fischotters

Aufnahme Nummer: 2048-011 Aufnahme-Datum: 15.04.2010

Gewässername: k.A.
Lage: Wald nördlich Buggow
Straße: L 26
Landesstraße
Totfunde: 1

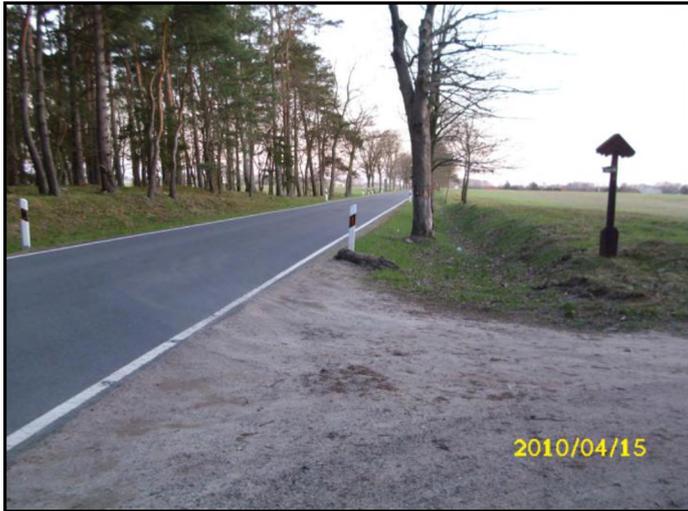
Nr.: 2048-011_001_go.JPG

Totfundstelle ohne kreuzendes Gewässer. Möglicherweise von der Ziese in Vorfluter und dann über Feld oder in den Straßengraben gewechselt.
