Einschätzung von Durchlass-Bauwerken und Gefährdung des Fischotters

Aufnahme Nummer: 2048-017 Aufnahme-Datum: 15.04.2010

Gewässername: Brebowbach
Lage: Wehrland
Straße: K 30
Kreisstraße
Todfunde: 0

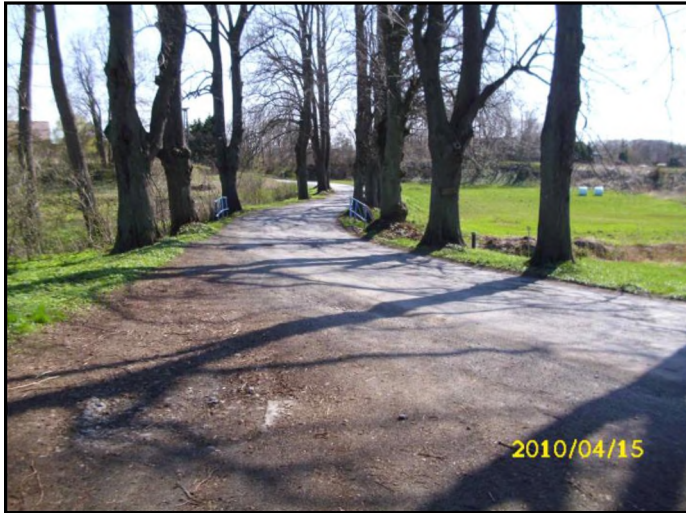
Nr.: 2048-017_001_go.JPG

Störfaktoren: Böschung ungünstig für wandernde Tiere (zum Gewässer steiler und tiefer als Böschung zur Straße). , Turbulenzen oder Turbulenzengefahr nach Regen usw.

Uferlinie verengt oder wird vom Bauwerk unterbrochen

Bedeutung im Habitatverbund: sehr hoch
Verkehrsdichte: mittel
Brückenindex: 0,54
Durchlass-Tauglichkeit: bedingt geeignet
