Einschätzung von Durchlass-Bauwerken und Gefährdung des Fischotters

Aufnahme Nummer: 2048-020 Aufnahme-Datum: 16.04.2010

Gewässername: Brebowbach
Lage: Nwahlendow im Wald
Straße: K 19
Kreisstraße
Todfunde: 0

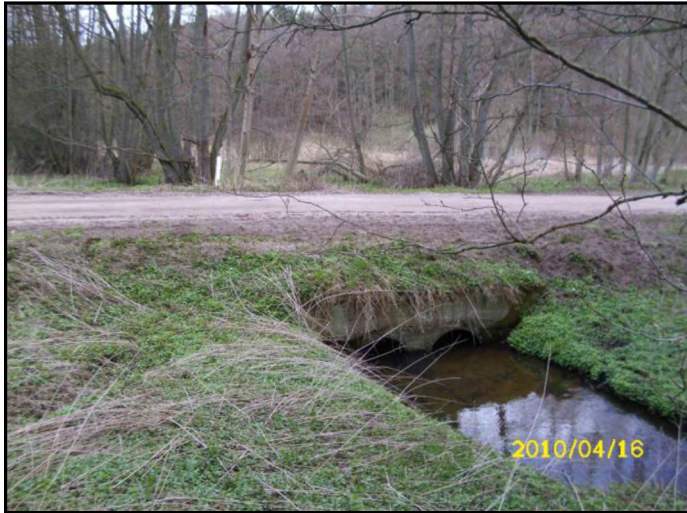
Nr.: 2048-020_001_go.JPG

Störfaktoren: Flutungsgefahr , Böschung ungünstig für wandernde Tiere (zum Gewässer steiler und tiefer als Böschung zur Straße) , Ungünstiges 'Länge zu Durchmesser'-Verhältnis

Uferlinie verengt oder wird vom Bauwerk unterbrochen

Bedeutung im Habitatverbund: sehr hoch
Verkehrsdichte: gering
Brückenindex: 0,03
Durchlass-Tauglichkeit: ungeeignet
