Einschätzung von Durchlass-Bauwerken und Gefährdung des Fischotters

Aufnahme Nummer: 2049-001 Aufnahme-Datum: 13.04.2010

Gewässername: k.A.
Lage: Waldrand nordöstlich Klotzow
Straße: K 30
Kreisstraße
Totfunde: 0

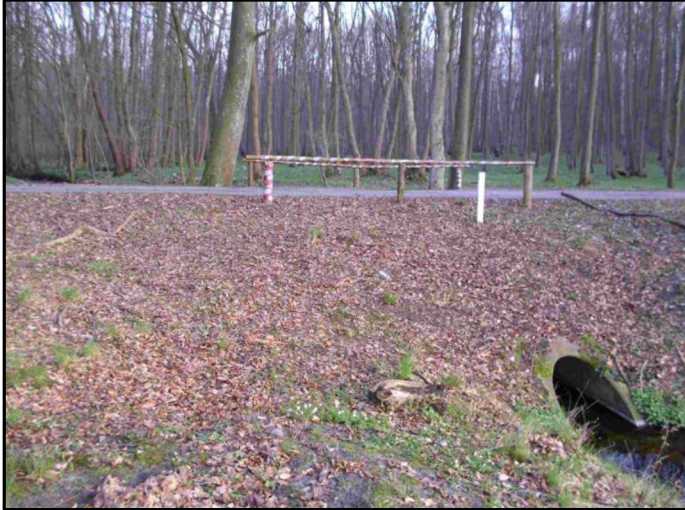
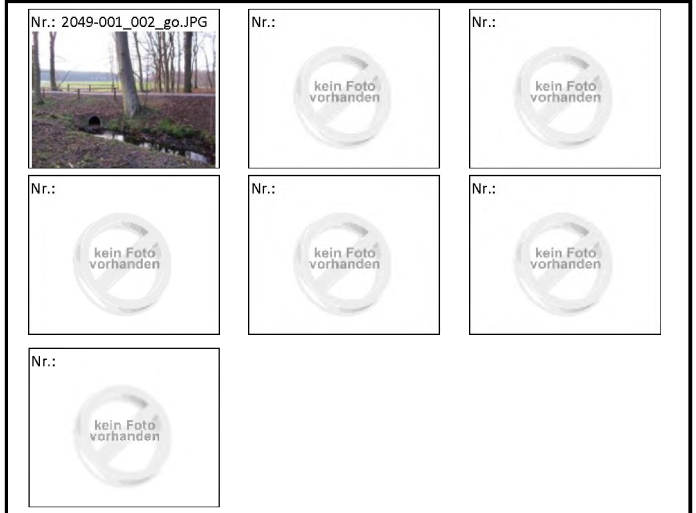
Nr.: 2049-001_001_go.JPG

Störfaktoren: Flutungsgefahr , Knick im Gewässerverlauf. Gefahr, dass Otter den kürzesten Weg wählen

Bedeutung im Habitatverbund: sehr hoch
Verkehrsdichte: gering
Brückenindex: 0,021
Durchlass-Tauglichkeit: ungeeignet

Geschwindigkeitsbegrenzung	<input checked="" type="checkbox"/>	Bermen an Ufer anbinden	<input type="checkbox"/>
Trockenröhre einbringen	<input type="checkbox"/>	Wiesenzufahrten verlegen	<input type="checkbox"/>
		Komplexmaßnahmen notwendig	<input type="checkbox"/>
