Einschätzung von Durchlass-Bauwerken und Gefährdung des Fischotters

Aufnahme Nummer: 2049-002 Aufnahme-Datum: 15.04.2010

Gewässername: Mühlengraben
Lage: ÖstlLassan
Straße: K 30
Kreisstraße
Todfunde: 0

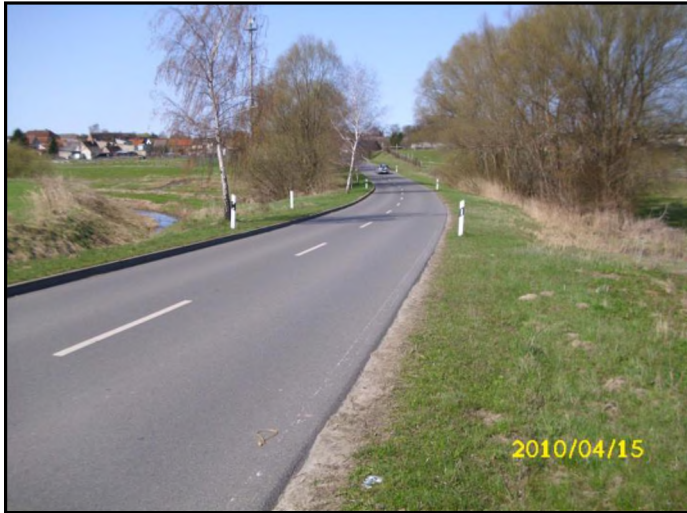
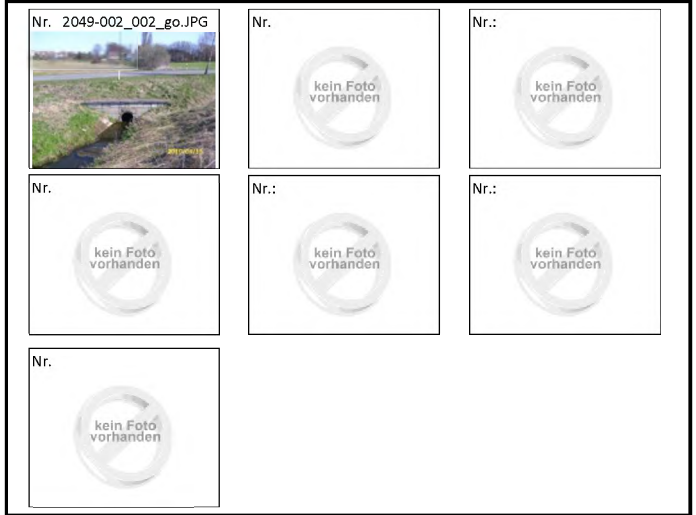
Nr.: 2049-002_001_go.JPG

Störfaktoren: Flutungsgefahr , Ungünstiges 'Länge zu Durchmesser'-Verhältnis , Turbulenzen oder Turbulenzengefahr nach Regen usw.

Straßengraben offen mit Gewässer verbunden (in 1 oder mehr Richtungen). Gefahr, dass Otter diese Rinnen hochwandern und dann am Ende auf die Straße laufen.

sonstige Störfaktoren: Uferlinie verengt oder wird vom Bauwerk unterbrochen

Bedeutung im Habitatverbund: sehr hoch
Verkehrsdichte: mittel
Brückenindex: 0,047
Durchlass-Tauglichkeit: ungeeignet

Geschwindigkeitsbegrenzung	<input type="checkbox"/>	Bermen an Ufer anbinden	<input type="checkbox"/>
Trockenröhre einbringen	<input checked="" type="checkbox"/>	Wiesenzufahrten verlegen	<input type="checkbox"/>
		Komplexmaßnahmen notwendig	<input type="checkbox"/>
