Einschätzung von Durchlass-Bauwerken und Gefährdung des Fischotters

Aufnahme Nummer: 2049-003 Aufnahme-Datum: 15.04.2010

Gewässername: k.A.
Lage: weit östl Lassin
Straße: K 30
Kreisstraße
Todfunde: 0

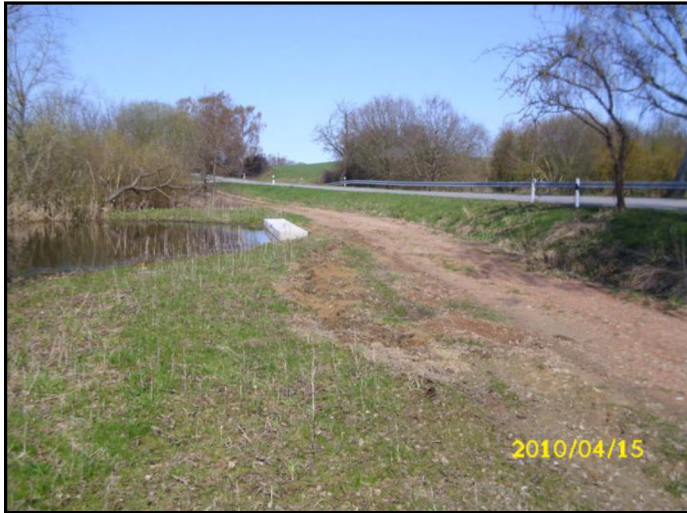
Nr.: 2049-003_001_go.JPG

Störfaktoren: Wehr/Stau , Durchlass vollständig geflutet , Böschung ungünstig für wandernde Tiere (zum Gewässer steiler und tiefer als Böschung zur Straße).

sonstige Störfaktoren: Straßengraben offen mit Gewässer verbunden (in 1 oder mehr Richtungen). Gefahr, dass Otter diese Rinnen hochwandern und dann am Ende auf die Straße laufen.

Bedeutung im Habitatverbund: sehr hoch
Verkehrsdichte: mittel
Brückenindex: 0
Durchlass-Tauglichkeit: ungeeignet

Trennung Wehr Durchlass	<input type="checkbox"/>	keine notwendig	<input type="checkbox"/>
Installation oberhalb Wehr	<input type="checkbox"/>	Markierstruktur Steinsch	<input type="checkbox"/>
Installation unterhalb Wehr	<input type="checkbox"/>	Markierstruktur Ufersubstrat	<input type="checkbox"/>
Entfernung Rechen	<input type="checkbox"/>	Markierstruktur Laufbohle fest	<input type="checkbox"/>
Entfernung sonstige Hindernisse	<input type="checkbox"/>	Markierstruktur Laufbohle schwimmend	<input type="checkbox"/>
Kastendurchlass/Maul eins. Berme	<input type="checkbox"/>	Markierstruktur Podest	<input type="checkbox"/>
Kastendurchlass/Maul beids. Berme	<input checked="" type="checkbox"/>	Verrohrung öffnen	<input type="checkbox"/>
Markierstruktur einseitig	<input type="checkbox"/>	Leit-/Schutzzäune notwendig	<input type="checkbox"/>
Markierstruktur beidseitig	<input type="checkbox"/>	Leitstrukturen/ -senken einrichten	<input checked="" type="checkbox"/>

Geschwindigkeitsbegrenzung	<input type="checkbox"/>	Bermen an Ufer anbinden	<input type="checkbox"/>
Trockenröhre einbringen	<input type="checkbox"/>	Wiesenzufahrten verlegen	<input type="checkbox"/>
		Komplexmaßnahmen notwendig	<input checked="" type="checkbox"/>
