Einschätzung von Durchlass-Bauwerken und Gefährdung des Fischotters

Aufnahme Nummer: 2049-004 Aufnahme-Datum: 15.04.2010

Gewässername: Mühlengraben
Lage: Lassin Wassermühle
Straße: k.A.
sonstige Straße
Totfunde: 0

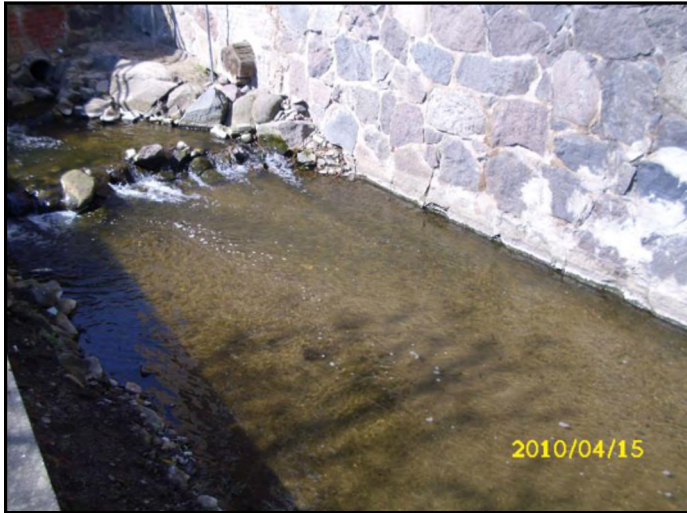
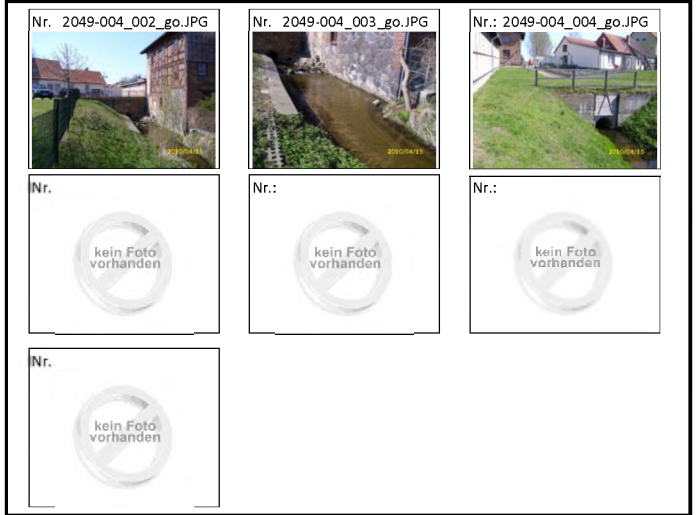
Nr.: 2049-004_001_go.JPG

Störfaktoren: Flutungsgefahr , Ungünstiges 'Länge zu Durchmesser'-Verhältnis

Uferlinie verengt oder wird vom Bauwerk unterbrochen

Brückentyp: Rohrdurchlass Durchlaß Durchmesser: k.A.

Lichte Breite [m]: 1
Lichte Höhe [m]: 0,7 Brückenlänge [m]: 32

Bedeutung im Habitatverbund: sehr hoch
Verkehrsdichte: mittel
Brückenindex: 0,022
Durchlass-Tauglichkeit: ungeeignet

Priorität Festlegung: oberste Priorität

Geschwindigkeitsbegrenzung	<input type="checkbox"/>	Bermen an Ufer anbinden	<input type="checkbox"/>
Trockenröhre einbringen	<input type="checkbox"/>	Wiesenzufahrten verlegen	<input type="checkbox"/>
		Komplexmaßnahmen notwendig	<input checked="" type="checkbox"/>
