Einschätzung von Durchlass-Bauwerken und Gefährdung des Fischotters

Aufnahme Nummer: 2049-005 Aufnahme-Datum: 15.04.2010

Gewässername: Mühlengraben
Lage: LassinHafen
Straße: k.A.
sonstige Straße
Todfunde: 0

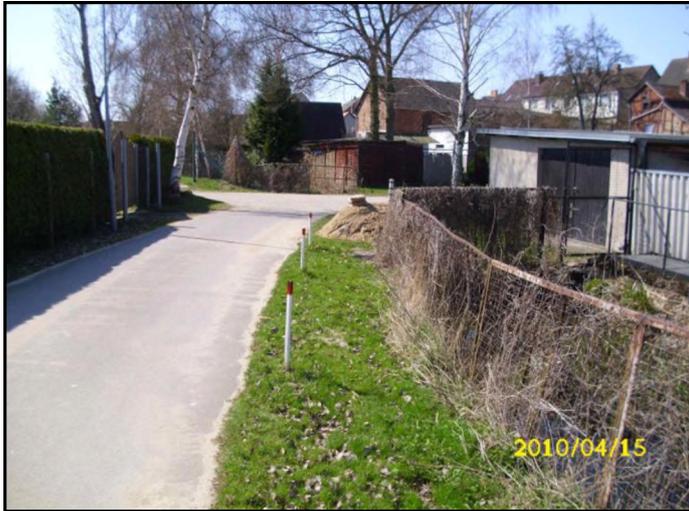
Nr.: 2049-005_001_go.JPG

Störfaktoren: Durchlass vollständig geflutet , Ungünstiges 'Länge zu Durchmesser'-Verhältnis , Zaun um Grundstück

Bedeutung im Habitatverbund: sehr hoch
Verkehrsdichte: gering
Brückenindex: 0
Durchlass-Tauglichkeit: ungeeignet

Geschwindigkeitsbegrenzung	<input type="checkbox"/>	Bermen an Ufer anbinden	<input type="checkbox"/>
Trockenröhre einbringen	<input type="checkbox"/>	Wiesenzufahrten verlegen	<input type="checkbox"/>
		Komplexmaßnahmen notwendig	<input checked="" type="checkbox"/>
