# Einschätzung von Durchlass-Bauwerken und Gefährdung des Fischotters

Aufnahme Nummer: 2049-006 Aufnahme-Datum: 10.06.2010

Gewässername: k.A.  
Lage: Dewichow  
Straße: K 35  
Kreisstraße  
Totfunde: 0

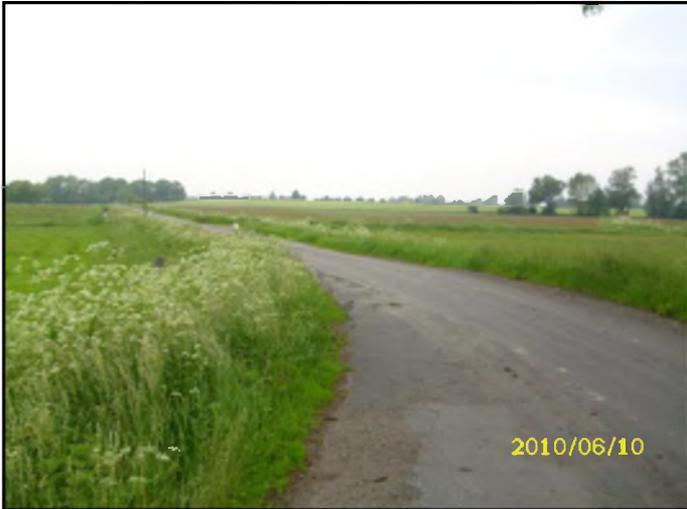
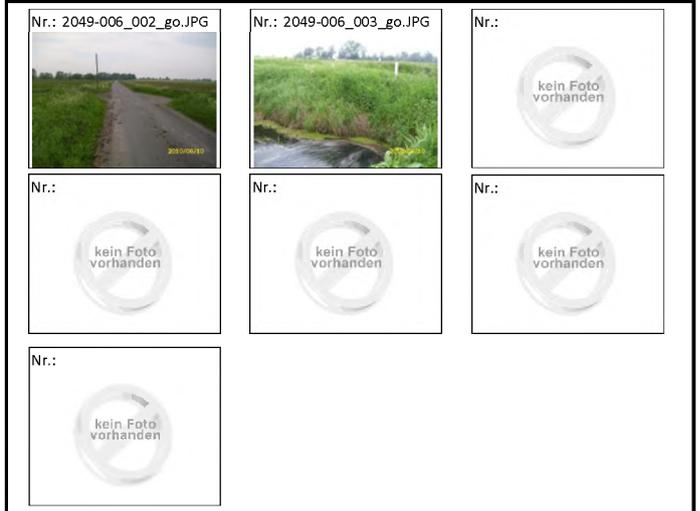
Nr.: 2049-006\_001\_go.JPG

Störfaktoren: DL vollständig geflutet, Böschung ungünstig für wandernde Tiere (zum Gewässer steiler und tiefer als Böschung zur Straße).

Bedeutung im Habitatverbund: mittel  
Verkehrsdichte: mittel  
Brückenindex: 0  
Durchlass-Tauglichkeit: ungeeignet

Geschwindigkeitsbegrenzung	<input type="checkbox"/>	Bermen an Ufer anbinden	<input type="checkbox"/>
Trockenröhre einbringen	<input checked="" type="checkbox"/>	Wiesenzufahrten verlegen	<input type="checkbox"/>
		Komplexmaßnahmen notwendig	<input type="checkbox"/>
