Einschätzung von Durchlass-Bauwerken und Gefährdung des Fischotters

Aufnahme Nummer: 2049-007 Aufnahme-Datum: 10.06.2010

Gewässername: k.A.
Lage: Dewichow Ri. Balm
Straße: K 35
Kreisstraße
Todfunde: 0

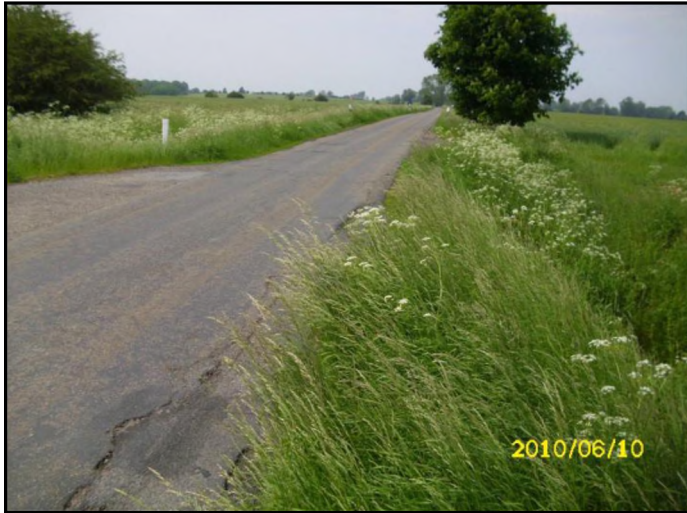
Nr.: 2049-007_001_go.JPG

Störfaktoren: Flutungsgefahr , Ungünstiges 'Länge zu Durchmesser'-Verhältnis

Böschung ungünstig für wandernde Tiere (zum Gewässer steiler und tiefer als Böschung zur Straße).

Bedeutung im Habitatverbund: mittel
Verkehrsdichte: mittel
Brückenindex: 0,003
Durchlass-Tauglichkeit: ungeeignet

Geschwindigkeitsbegrenzung	<input type="checkbox"/>	Bermen an Ufer anbinden	<input type="checkbox"/>
Trockenröhre einbringen	<input checked="" type="checkbox"/>	Wiesenzufahrten verlegen	<input type="checkbox"/>
		Komplexmaßnahmen notwendig	<input type="checkbox"/>
