Einschätzung von Durchlass-Bauwerken und Gefährdung des Fischotters

Aufnahme Nummer: 2049-008 Aufnahme-Datum: 10.06.2010

Gewässername: k.A.
Lage: Morgenitz
Straße: K 36
Kreisstraße
Totfunde: 0

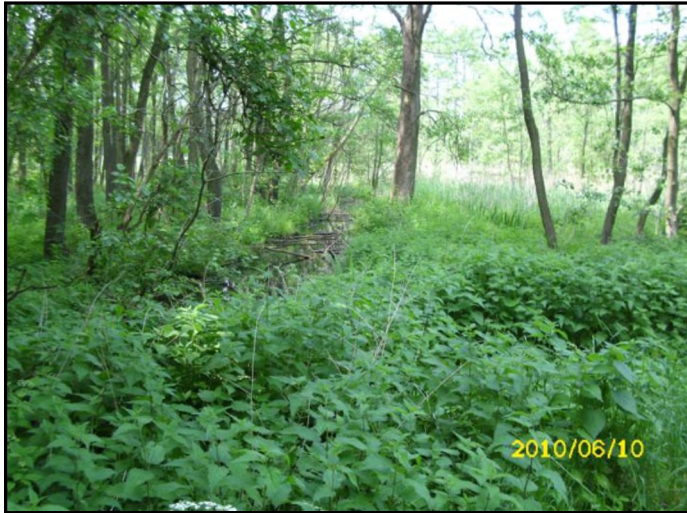
Nr.: 2049-008_001_go.JPG

Störfaktoren: Durchlass vollständig geflutet , Knick im Gewässerverlauf. Gefahr, dass Otter den kürzesten Weg wählen
Zufahrt Wiese/Feld, der Otter aus dem Wasser und damit auf die Böschung und dichter an die Straße führt.

Bedeutung im Habitatverbund: mittel
Verkehrsdichte: mittel
Brückenindex: 0
Durchlass-Tauglichkeit: ungeeignet

Geschwindigkeitsbegrenzung	<input type="checkbox"/>	Bermen an Ufer anbinden	<input type="checkbox"/>
Trockenröhre einbringen	<input checked="" type="checkbox"/>	Wiesenzufahrten verlegen	<input type="checkbox"/>
		Komplexmaßnahmen notwendig	<input type="checkbox"/>
