Einschätzung von Durchlass-Bauwerken und Gefährdung des Fischotters

Aufnahme Nummer: 2049-009 Aufnahme-Datum: 10.06.2010

Gewässername: k.A.
Lage: Morgenitz ri. Krienke
Straße: K 36
Kreisstraße
Todfunde: 0

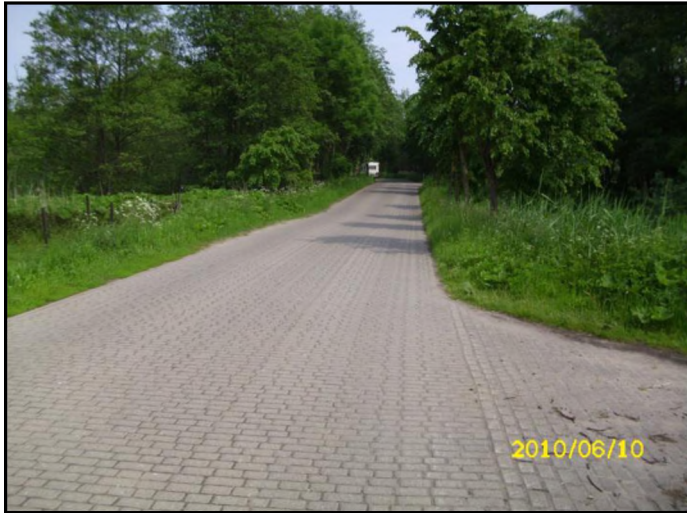
Nr.: 2049-009_001_go.JPG

Störfaktoren: Durchlass vollständig geflutet, Knick im Gewässerverlauf. Gefahr, dass Otter den kürzesten Weg wählen
Zufahrt Wiese/Feld, der Otter aus dem Wasser und damit auf die Böschung und dichter an die Straße führt.

Bedeutung im Habitatverbund: mittel
Verkehrsdichte: mittel
Brückenindex: 0
Durchlass-Tauglichkeit: ungeeignet

Geschwindigkeitsbegrenzung	<input type="checkbox"/>	Bermen an Ufer anbinden	<input type="checkbox"/>
Trockenröhre einbringen	<input checked="" type="checkbox"/>	Wiesenzufahrten verlegen	<input type="checkbox"/>
		Komplexmaßnahmen notwendig	<input type="checkbox"/>
