Einschätzung von Durchlass-Bauwerken und Gefährdung des Fischotters

Aufnahme Nummer: 2049-010

Aufnahme-Datum: 10.06.2010

Gewässername: k.A.
Lage: Mellentin
Straße: K 36
Kreisstraße
Totfunde: 0

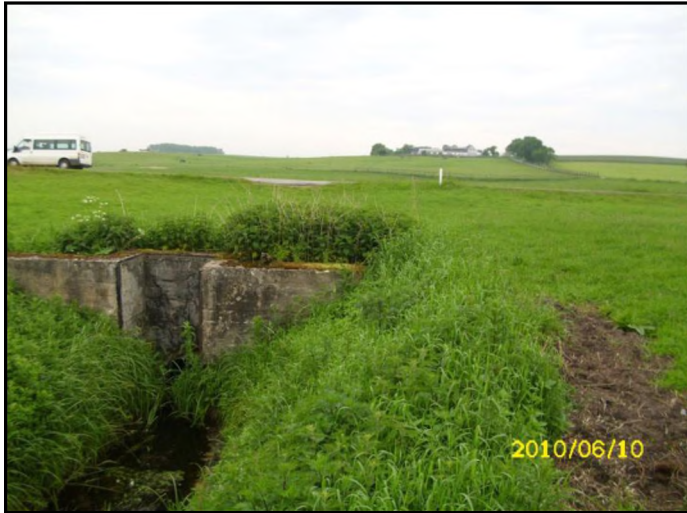
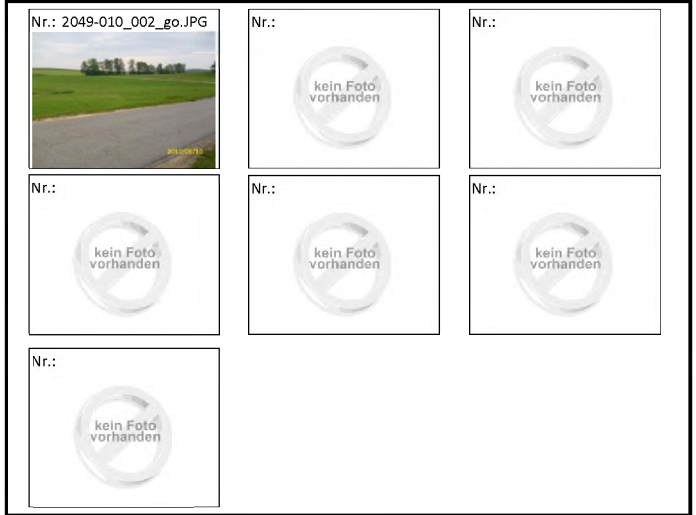
Nr.: 2049-010_001_go.JPG

Störfaktoren: Sohlschwelle , Wehr/Stau

Ungünstiges 'Länge zu Durchmesser'-Verhältnis , Zufahrt Wiese/Feld, der Otter aus dem Wasser und damit auf die Böschung und dichter an die Straße führt.

Bedeutung im Habitatverbund: gering
Verkehrsdichte: mittel
Brückenindex: 0
Durchlass-Tauglichkeit: ungeeignet

Trennung Wehr Durchlass	<input type="checkbox"/>	keine notwendig	<input checked="" type="checkbox"/>
Installation oberhalb Wehr	<input type="checkbox"/>	Markierstruktur Steinsch	<input type="checkbox"/>
Installation unterhalb Wehr	<input type="checkbox"/>	Markierstruktur Ufersubstrat	<input type="checkbox"/>
Entfernung Rechen	<input type="checkbox"/>	Markierstruktur Laufbohle fest	<input type="checkbox"/>
Entfernung sonstige Hindernisse	<input type="checkbox"/>	Markierstruktur Laufbohle schwimmend	<input type="checkbox"/>
Kastendurchlass/Maul eins. Berme	<input checked="" type="checkbox"/>	Markierstruktur Podest	<input type="checkbox"/>
Kastendurchlass/Maul beids. Berme	<input type="checkbox"/>	Verrohrung öffnen	<input type="checkbox"/>
Markierstruktur einseitig	<input type="checkbox"/>	Leit-/Schutzzäune notwendig	<input type="checkbox"/>
Markierstruktur beidseitig	<input type="checkbox"/>	Leitstrukturen/ -senken einrichten	<input type="checkbox"/>
