# Einschätzung von Durchlass-Bauwerken und Gefährdung des Fischotters

Aufnahme Nummer: 2049-011 Aufnahme-Datum: 10.06.2010

Gewässername: k.A.  
Lage: nw mellentin  
Straße: K 35  
Kreisstraße  
Totfunde: 0

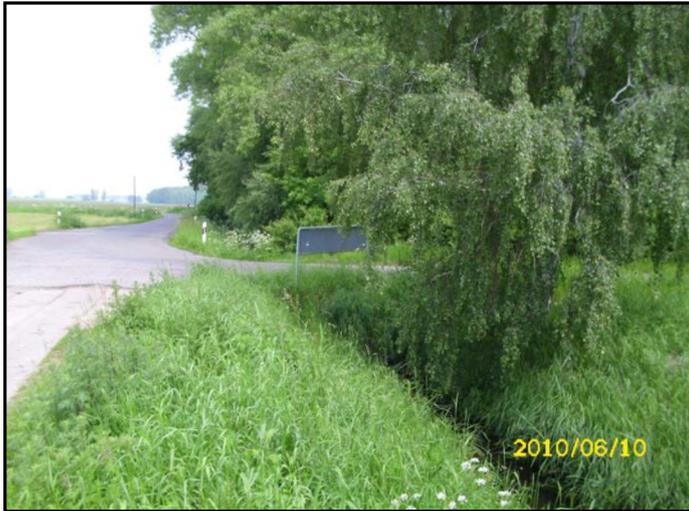
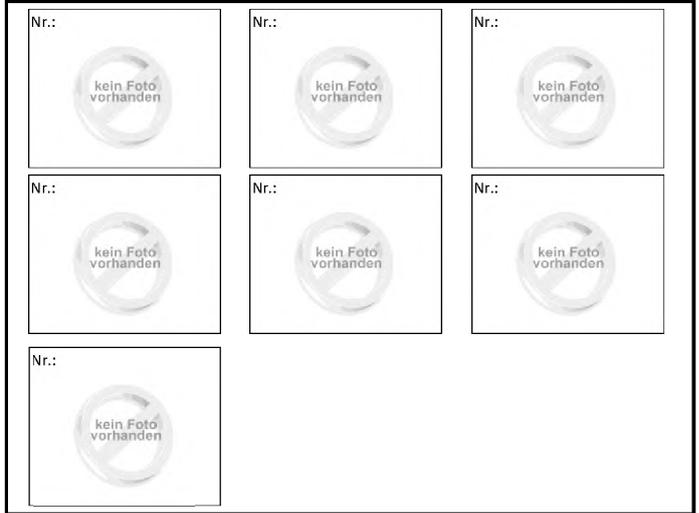
Nr.: 2049-011\_001\_go.JPG

Störfaktoren: Flutungsgefahr, Böschung ungünstig für wandernde Tiere (zum Gewässer steiler und tiefer als Böschung zur Straße).

Ungünstiges 'Länge zu Durchmesser'-Verhältnis

Durchlass vollständig geflutet?

Bedeutung im Habitatverbund: mittel  
Verkehrsdichte: mittel  
Brückenindex: 0,008  
Durchlass-Tauglichkeit: ungeeignet

Geschwindigkeitsbegrenzung	<input type="checkbox"/>	Bermen an Ufer anbinden	<input type="checkbox"/>
Trockenröhre einbringen	<input checked="" type="checkbox"/>	Wiesenzufahrten verlegen	<input type="checkbox"/>
		Komplexmaßnahmen notwendig	<input type="checkbox"/>
