Einschätzung von Durchlass-Bauwerken und Gefährdung des Fischotters

Aufnahme Nummer: 2049-012 Aufnahme-Datum: 10.06.2010

Gewässername: k.A.
Lage: Deich Liepe
Straße: k.A.
sonstige Straße
Todfunde: 0

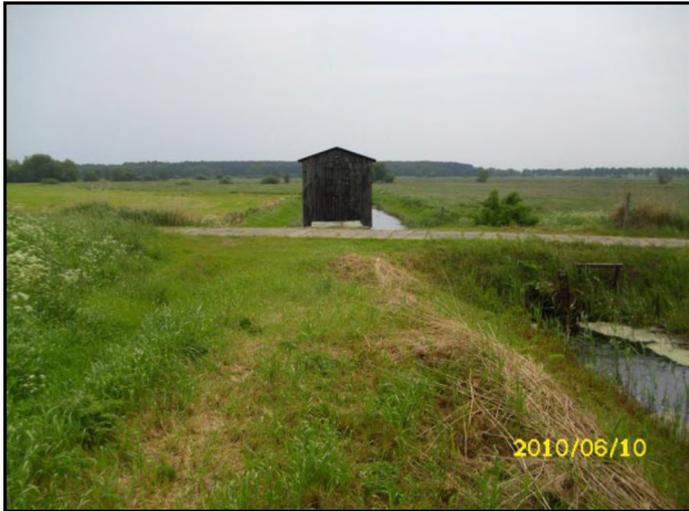
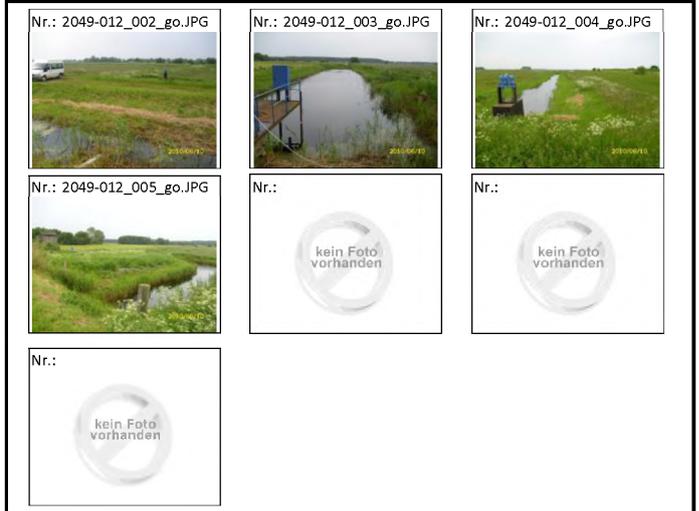
Nr.: 2049-012_001_go.JPG

Störfaktoren: Wehr/Stau , Durchlass vollständig geflutet , Schöpfwerk

Verrohrt , Böschung ungünstig für wandernde Tiere (zum Gewässer steiler und tiefer als Böschung zur Straße).

sonstige Störfaktoren: Ungünstiges 'Länge zu Durchmesser'-Verhältnis , Zufahrt Wiese/Feld, der Otter aus dem Wasser und damit auf die Böschung und dichter an die Straße führt. , Parallelweg, der Otter aus dem Wasser und damit auf die Böschung und dichter an die Straße führt.

Bedeutung im Habitatverbund: sehr hoch
Verkehrsdichte: gering
Brückenindex: 0
Durchlass-Tauglichkeit: ungeeignet

Trennung Wehr Durchlass	<input type="checkbox"/>	keine notwendig	<input checked="" type="checkbox"/>
Installation oberhalb Wehr	<input type="checkbox"/>	Markierstruktur Steinsch	<input type="checkbox"/>
Installation unterhalb Wehr	<input type="checkbox"/>	Markierstruktur Ufersubstrat	<input type="checkbox"/>
Entfernung Rechen	<input type="checkbox"/>	Markierstruktur Laufbohle fest	<input type="checkbox"/>
Entfernung sonstige Hindernisse	<input type="checkbox"/>	Markierstruktur Laufbohle schwimmend	<input type="checkbox"/>
Kastendurchlass/Maul eins. Berme	<input type="checkbox"/>	Markierstruktur Podest	<input type="checkbox"/>
Kastendurchlass/Maul beids. Berme	<input checked="" type="checkbox"/>	Verrohrung öffnen	<input type="checkbox"/>
Markierstruktur einseitig	<input type="checkbox"/>	Leit-/Schutzzäune notwendig	<input type="checkbox"/>
Markierstruktur beidseitig	<input type="checkbox"/>	Leitstrukturen/ -senken einrichten	<input type="checkbox"/>

Geschwindigkeitsbegrenzung	<input type="checkbox"/>	Bermen an Ufer anbinden	<input type="checkbox"/>
Trockenröhre einbringen	<input type="checkbox"/>	Wiesenzufahrten verlegen	<input type="checkbox"/>
		Komplexmaßnahmen notwendig	<input checked="" type="checkbox"/>
