Einschätzung von Durchlass-Bauwerken und Gefährdung des Fischotters

Aufnahme Nummer: 2049-013

Aufnahme-Datum: 10.06.2010

Gewässername: k.A.
Lage: Morgen - Krienke
Straße: K 34
Kreisstraße
Todfunde: 0

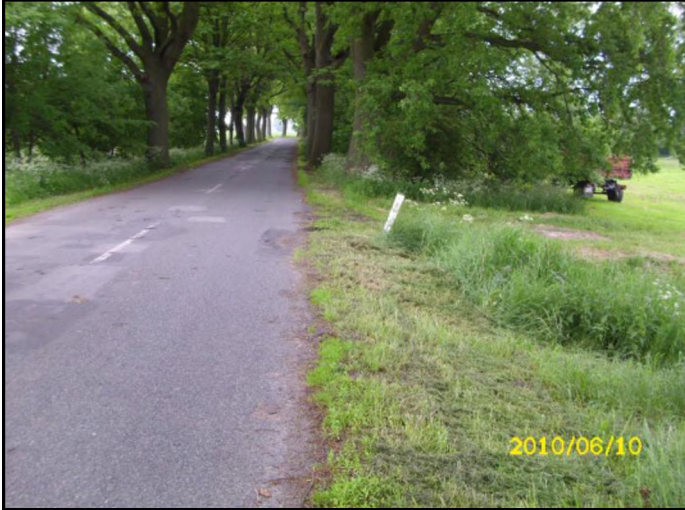
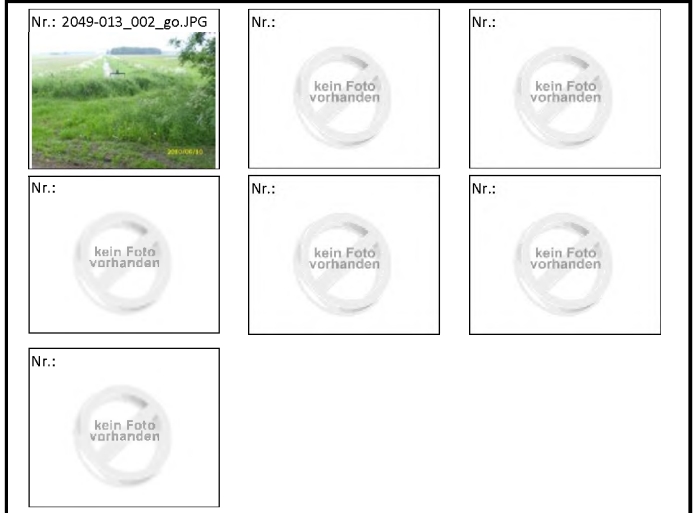
Nr.: 2049-013_001_go.JPG

Störfaktoren: Wehr/Stau , Durchlass vollständig geflutet

Knick im Gewässerverlauf. Gefahr, dass Otter den kürzesten Weg wählen , Zufahrt Wiese/Feld, der Otter aus dem Wasser und damit auf die Böschung und dichter an die Straße führt.

Bedeutung im Habitatverbund: sehr hoch
Verkehrsdichte: mittel
Brückenindex: 0
Durchlass-Tauglichkeit: ungeeignet

Geschwindigkeitsbegrenzung	<input type="checkbox"/>	Bermen an Ufer anbinden	<input type="checkbox"/>
Trockenröhre einbringen	<input checked="" type="checkbox"/>	Wiesenzufahrten verlegen	<input type="checkbox"/>
		Komplexmaßnahmen notwendig	<input type="checkbox"/>
