Einschätzung von Durchlass-Bauwerken und Gefährdung des Fischotters

Aufnahme Nummer: 2049-016

Aufnahme-Datum: 10.06.2010

Gewässername: k.A.
Lage: Suckow
Straße: K 35
Kreisstraße
Todfunde: 0

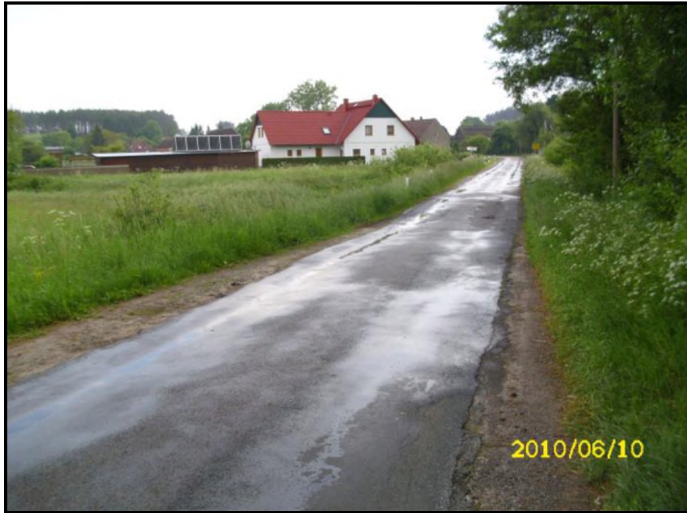
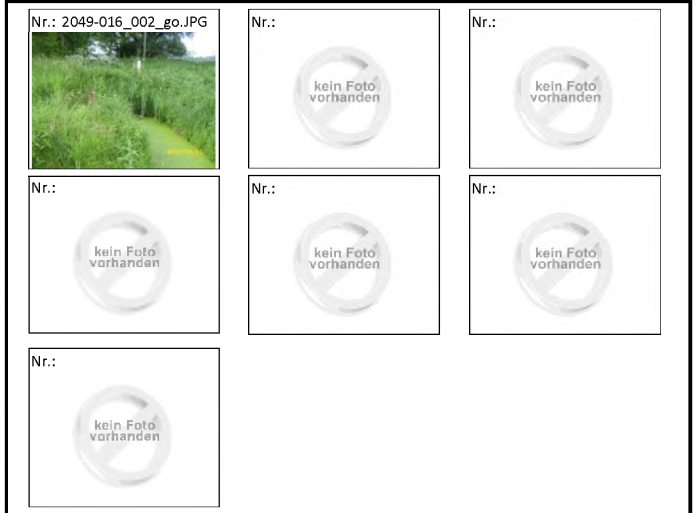
Nr.: 2049-016_001_go.JPG

Störfaktoren: Flutungsgefahr , Böschung ungünstig für wandernde Tiere (zum Gewässer steiler und tiefer als Böschung zur Straße) , etwas im Rohr Wasserdurchlässig aber Dunkel

Bedeutung im Habitatverbund: gering
Verkehrsdichte: mittel
Brückenindex: 0
Durchlass-Tauglichkeit: ungeeignet

Geschwindigkeitsbegrenzung	<input type="checkbox"/>	Bermen an Ufer anbinden	<input type="checkbox"/>
Trockenröhre einbringen	<input checked="" type="checkbox"/>	Wiesenzufahrten verlegen	<input type="checkbox"/>
		Komplexmaßnahmen notwendig	<input type="checkbox"/>
