Einschätzung von Durchlass-Bauwerken und Gefährdung des Fischotters

Aufnahme Nummer: 2050-002 Aufnahme-Datum: 09.06.2010

Gewässername: k.A.
Lage: südl Neu Pudagla Bahn
Straße: k.A.
Gleisanlage
Totfunde: 0

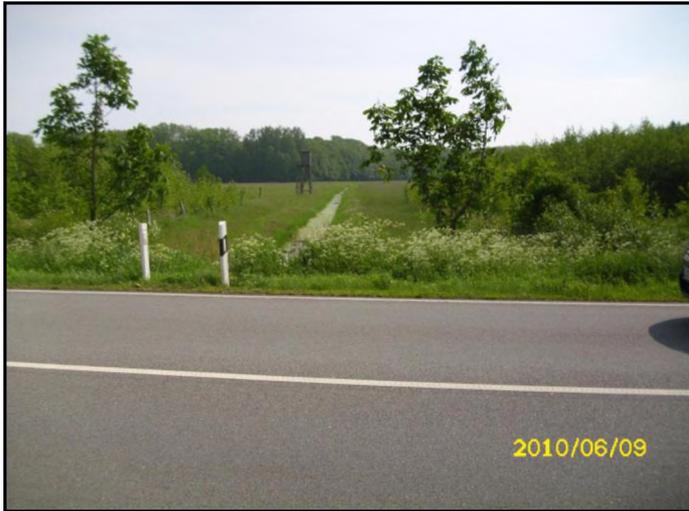
Nr.: 2050-002_001_go.JPG

Störfaktoren: Ungünstiges 'Länge zu Durchmesser'-Verhältnis , Parallelweg, der Otter aus dem Wasser und damit auf die Böschung und dichter an die Straße führt.

Uferlinie verengt oder wird vom Bauwerk unterbrochen

sonstige Störfaktoren: Straßengraben offen mit Gewässer verbunden (in 1 oder mehr Richtungen). Gefahr, dass Otter diese Rinnen hochwandern und dann am Ende auf die Straße laufen.

Bedeutung im Habitatverbund: mittel
Verkehrsdichte: gering
Brückenindex: 0,064
Durchlass-Tauglichkeit: ungeeignet

Geschwindigkeitsbegrenzung	<input type="checkbox"/>	Bermen an Ufer anbinden	<input type="checkbox"/>
Trockenröhre einbringen	<input checked="" type="checkbox"/>	Wiesenzufahrten verlegen	<input type="checkbox"/>
		Komplexmaßnahmen notwendig	<input type="checkbox"/>
