# Einschätzung von Durchlass-Bauwerken und Gefährdung des Fischotters

Aufnahme Nummer: 2050-004 Aufnahme-Datum: 09.06.2010

Gewässername: Soldatengraben  
Lage: L266 aoder Schmollensee  
Straße: L 266  
Landesstraße  
Totfunde: 1

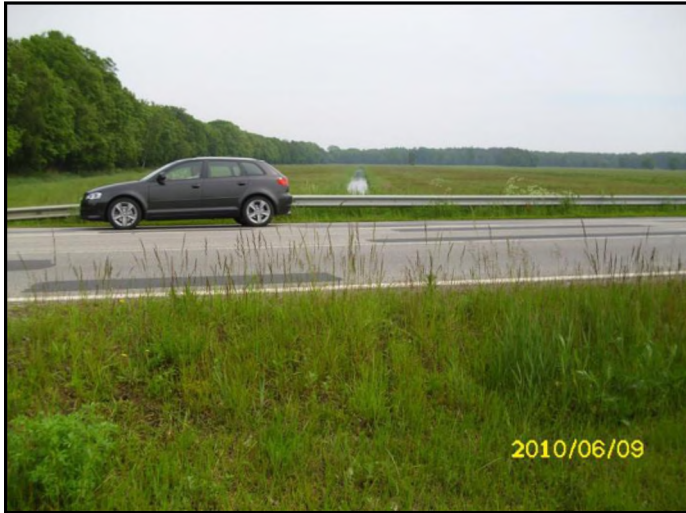
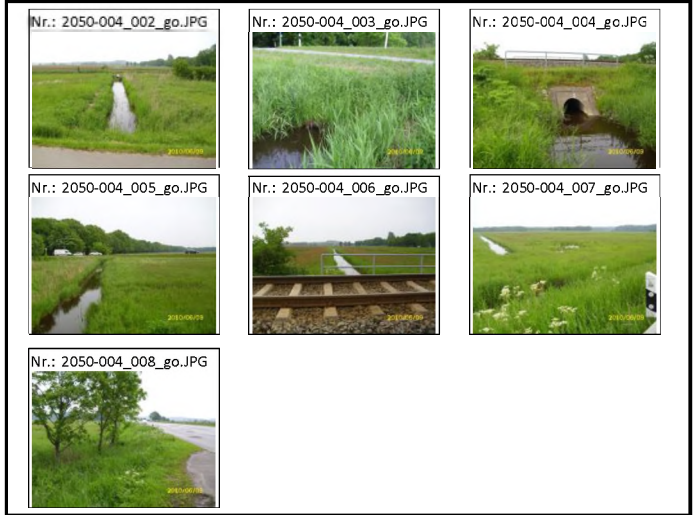
Nr.: 2050-004\_001\_go.JPG

Störfaktoren: Durchlass vollständig geflutet , Böschung ungünstig für wandernde Tiere (zum Gewässer steiler und tiefer als Böschung zur Straße) , Ungünstiges 'Länge zu Durchmesser'-Verhältnis

Straßengraben offen mit Gewässer verbunden (in 1 oder mehr Richtungen). Gefahr, dass Otter diese Rinnen hochwandern und dann am Ende auf die Straße laufen.

sonstige Störfaktoren: Parallelweg, der Otter aus dem Wasser und damit auf die Böschung und dichter an die Straße führt. , Uferlinie verengt oder wird vom Bauwerk unterbrochen

Bedeutung im Habitatverbund: sehr hoch  
Verkehrsdichte: hoch  
Brückenindex: 0  
Durchlass-Tauglichkeit: ungeeignet

Geschwindigkeitsbegrenzung	<input type="checkbox"/>	Bermen an Ufer anbinden	<input type="checkbox"/>
Trockenröhre einbringen	<input checked="" type="checkbox"/>	Wiesenzufahrten verlegen	<input type="checkbox"/>
		Komplexmaßnahmen notwendig	<input type="checkbox"/>
