Einschätzung von Durchlass-Bauwerken und Gefährdung des Fischotters

Aufnahme Nummer: 2050-006

Aufnahme-Datum: 09.06.2010

Gewässername: k.A.
Lage: L266 Parkplatz Wald am Schmollensee
Straße: L 266
Landesstraße
Totfunde: 2

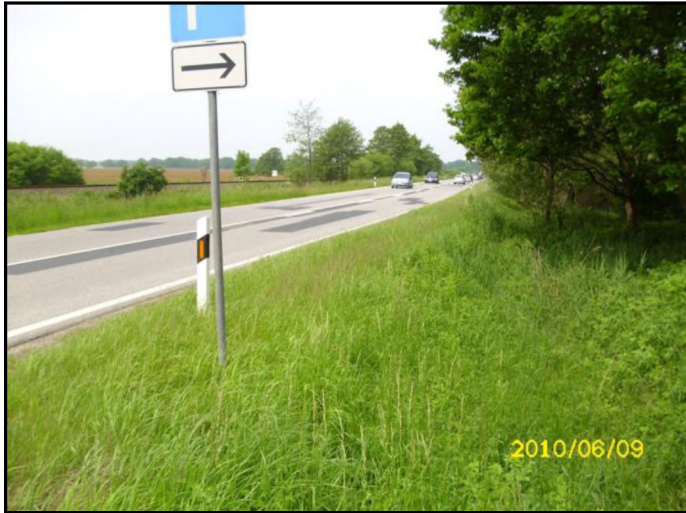
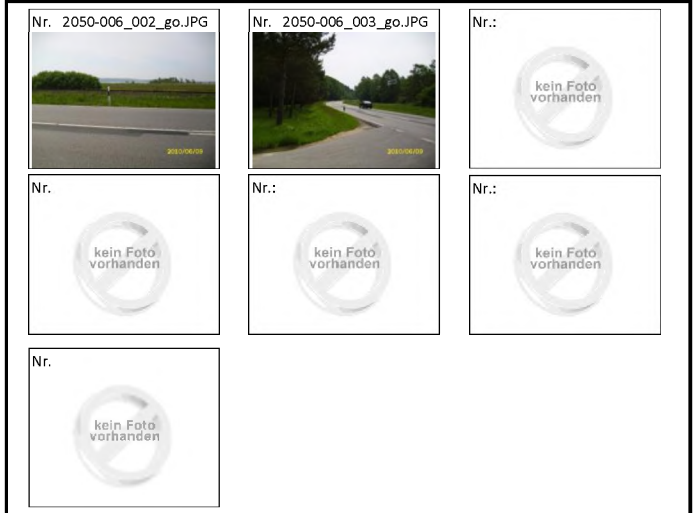
Nr.: 2050-006_001_go.JPG

sonstige Störfaktoren: Mehrere Meliorationsgraben Richtung Straße ende 40 m vor Straße.

Tieren könnten aus einem blind endenden Graben zur Straße weitergelaufen sein. Angaben zur Totfundstelle nicht sehr genau. Auch ohne Gewässer ist die Chance, dass Otter vom 100m entfernten Schmollensee in den Wald wechseln wollen, groß. Es wäre wichtig, die Totfundstellen mit dem Melder nochmal genau abzustimmen. Vielleicht lässt sich so doch ein Schwerpunkt ableiten.
