Einschätzung von Durchlass-Bauwerken und Gefährdung des Fischotters

Aufnahme Nummer: 2050-007

Aufnahme-Datum: 09.06.2010

Gewässername: k.A.
Lage: Bansin Strand
Straße: k.A.
sonstige Straße
Todfunde: 0

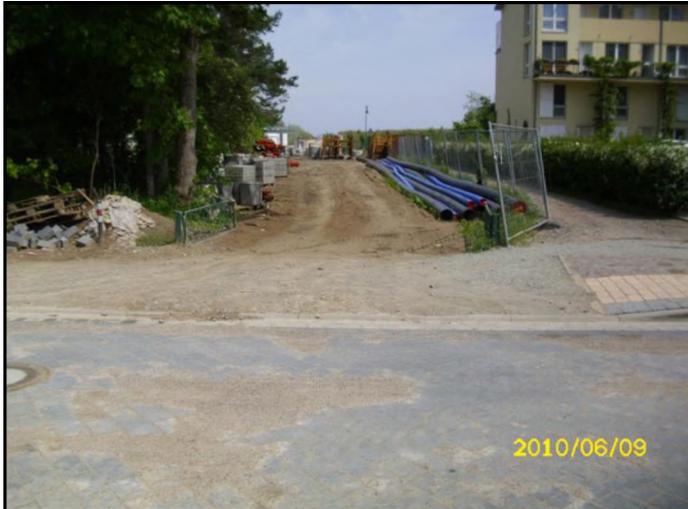
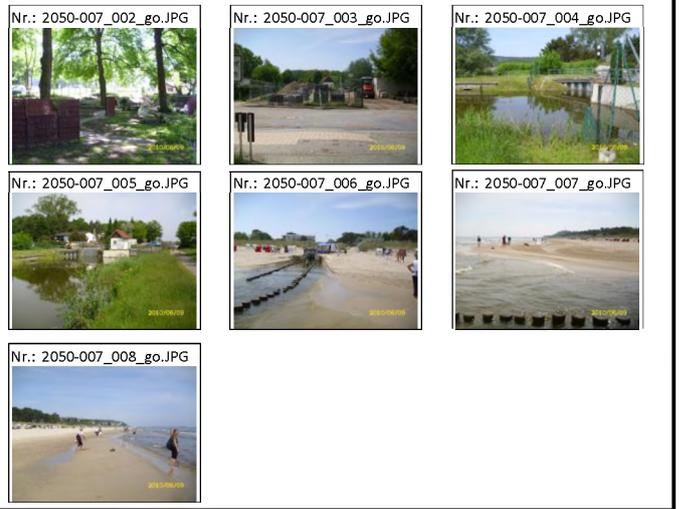
Nr.: 2050-007_001_go.JPG

Störfaktoren: Wehr/Stau , Durchlass vollständig geflutet , Verrohrt

Böschung ungünstig für wandernde Tiere (zum Gewässer steiler und tiefer als Böschung zur Straße). , Parallelweg, der Otter aus dem Wasser und damit auf die Böschung und dichter an die Straße führt.

Bedeutung im Habitatverbund: sehr hoch
Verkehrsdichte: mittel
Brückenindex: 0
Durchlass-Tauglichkeit: ungeeignet

Scheint die einzige Wasserverbindung zu diesem Moor-Seekomplex zu sein. Sonstige Wege dahin führen für Fischotter über feuchte Senken oder Land.

Trennung Wehr Durchlass	<input type="checkbox"/>	keine notwendig	<input checked="" type="checkbox"/>
Installation oberhalb Wehr	<input type="checkbox"/>	Markierstruktur Steinsch	<input type="checkbox"/>
Installation unterhalb Wehr	<input type="checkbox"/>	Markierstruktur Ufersubstrat	<input type="checkbox"/>
Entfernung Rechen	<input type="checkbox"/>	Markierstruktur Laufbohle fest	<input type="checkbox"/>
Entfernung sonstige Hindernisse	<input type="checkbox"/>	Markierstruktur Laufbohle schwimmend	<input type="checkbox"/>
Kastendurchlass/Maul eins. Berme	<input type="checkbox"/>	Markierstruktur Podest	<input type="checkbox"/>
Kastendurchlass/Maul beids. Berme	<input checked="" type="checkbox"/>	Verrohrung öffnen	<input type="checkbox"/>
Markierstruktur einseitig	<input type="checkbox"/>	Leit-/Schutzzäune notwendig	<input type="checkbox"/>
Markierstruktur beidseitig	<input type="checkbox"/>	Leitstrukturen/ -senken einrichten	<input type="checkbox"/>
