Einschätzung von Durchlass-Bauwerken und Gefährdung des Fischotters

Aufnahme Nummer: 2050-008 Aufnahme-Datum: 09.06.2010

Gewässername: k.A.
Lage: L266 Bansin Ost
Straße: L 266
Landesstraße
Totfunde: 0

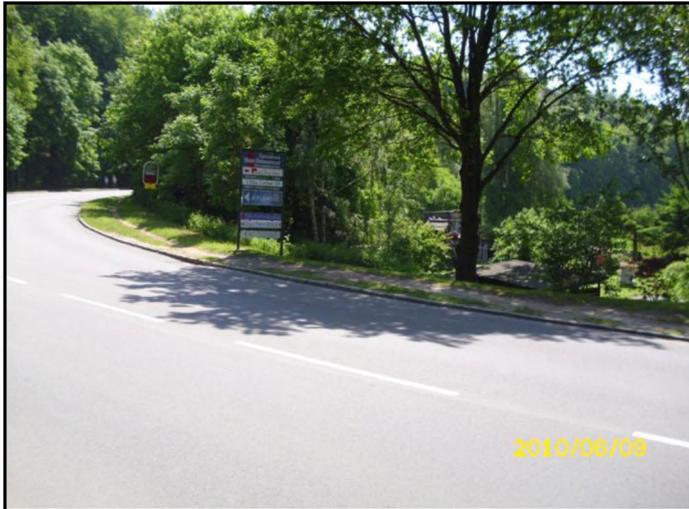
Nr.: 2050-008_001_go.JPG

Störfaktoren: Durchlass vollständig geflutet , Verrohrt

Ungünstiges 'Länge zu Durchmesser'-Verhältnis

Bedeutung im Habitatverbund: gering
Verkehrsdichte: hoch
Brückenindex: 0
Durchlass-Tauglichkeit: ungeeignet

Geschwindigkeitsbegrenzung	<input type="checkbox"/>	Bermen an Ufer anbinden	<input type="checkbox"/>
Trockenröhre einbringen	<input checked="" type="checkbox"/>	Wiesenzufahrten verlegen	<input type="checkbox"/>
		Komplexmaßnahmen notwendig	<input type="checkbox"/>
