Einschätzung von Durchlass-Bauwerken und Gefährdung des Fischotters

Aufnahme Nummer: 2050-009 Aufnahme-Datum: 09.06.2010

Gewässername: k.A.
Lage: L266 Bansin Mitte
Straße: L 266
Landesstraße
Totfunde: 0

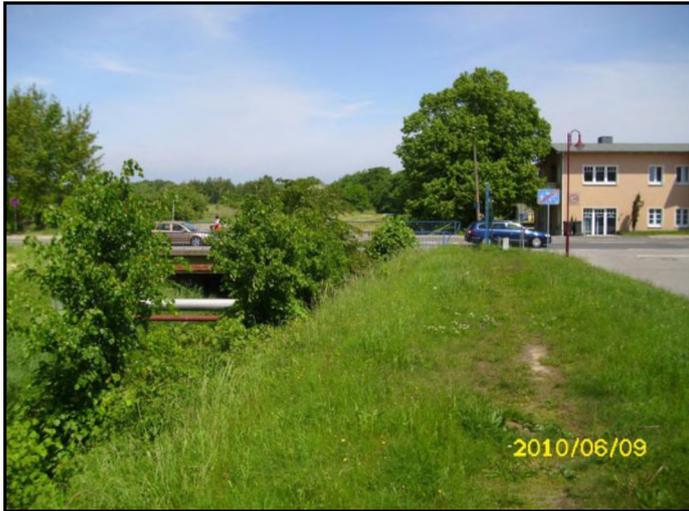
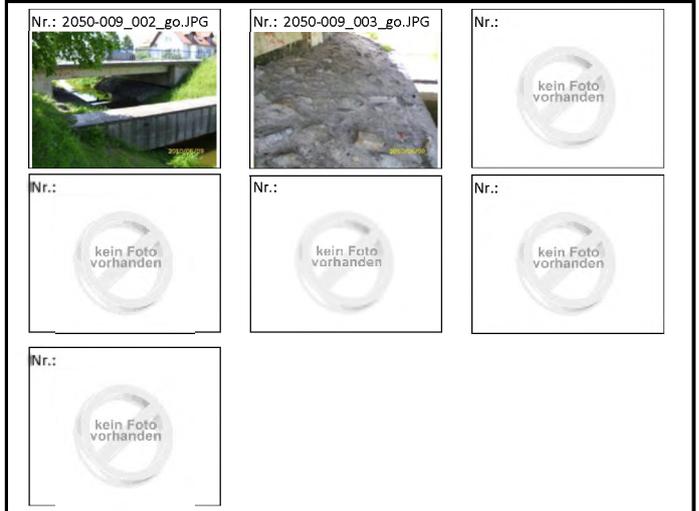
Nr.: 2050-009_001_go.JPG

sonstige Störfaktoren: Böschung ungünstig für wandernde Tiere (zum Gewässer steiler und tiefer als Böschung zur Straße), Sohlschwelle

Geschwindigkeitsbegrenzung	<input type="checkbox"/>	Bermen an Ufer anbinden	<input checked="" type="checkbox"/>
Trockenröhre einbringen	<input type="checkbox"/>	Wiesenzufahrten verlegen	<input type="checkbox"/>
		Komplexmaßnahmen notwendig	<input type="checkbox"/>
