Einschätzung von Durchlass-Bauwerken und Gefährdung des Fischotters

Aufnahme Nummer: 2050-010

Aufnahme-Datum: 09.06.2010

Gewässername: k.A.
Lage: Bansin süd
Straße: k.A.
Gleisanlage
Todfunde: 0

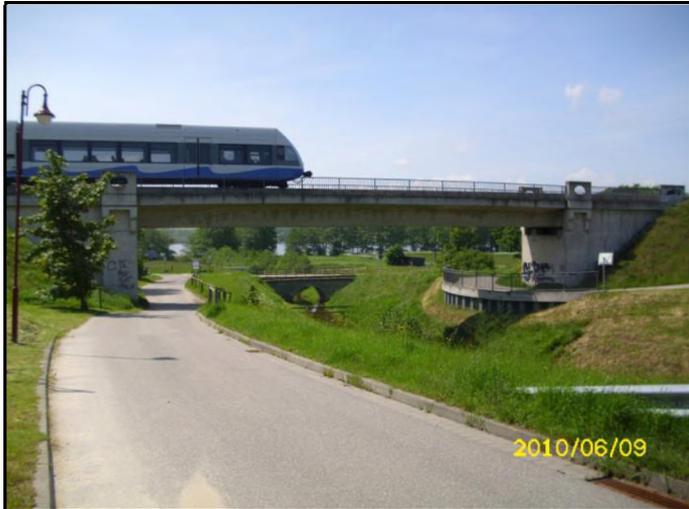
Nr.: 2050-010_001_go.JPG

sonstige Störfaktoren: Böschung ungünstig für wandernde Tiere (zum Gewässer steiler und tiefer als Böschung zur Straße).

Geschwindigkeitsbegrenzung	<input type="checkbox"/>	Bermen an Ufer anbinden	<input checked="" type="checkbox"/>
Trockenröhre einbringen	<input type="checkbox"/>	Wiesenzufahrten verlegen	<input type="checkbox"/>
		Komplexmaßnahmen notwendig	<input type="checkbox"/>
