Einschätzung von Durchlass-Bauwerken und Gefährdung des Fischotters

Aufnahme Nummer: 2050-014 Aufnahme-Datum: 09.06.2010

Gewässername: k.A.
Lage: Thurbruch 1knick
Straße: k.A.
Land-/Forstwirtschaftsweg
Totfunde: 0

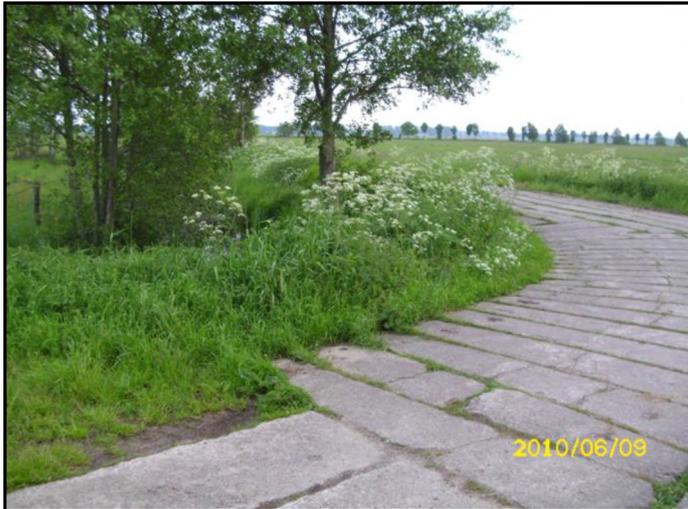
Nr.: 2050-014_001_go.JPG

Störfaktoren: DL vollständig geflutet, Böschung ungünstig für wandernde Tiere (zum Gewässer steiler und tiefer als Böschung zur Straße).

Bedeutung im Habitatverbund: mittel
Verkehrsdichte: gering
Brückenindex: 0
Durchlass-Tauglichkeit: ungeeignet

Straße zur Zeit für Durchgangsverkehr gesperrt. Sollte die Straße ausgebaut werden, ist der Bereich otterfreundlich zu gestalten (z.B. Bremsschwelle), weil es ein wichtiger Verbundpunkt im Gebiet ist.
