Einschätzung von Durchlass-Bauwerken und Gefährdung des Fischotters

Aufnahme Nummer: 2050-015

Aufnahme-Datum: 09.06.2010

Gewässername: k.A.
Lage: Thurbruch kreisstraße
Straße: K 41
Kreisstraße
Todfunde: 0

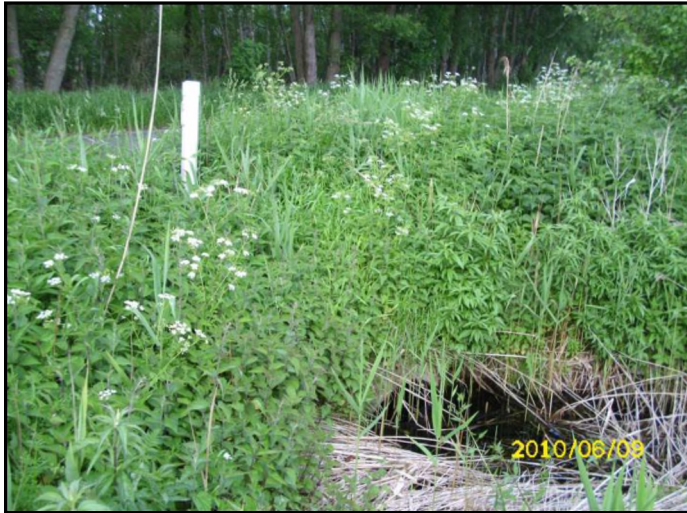
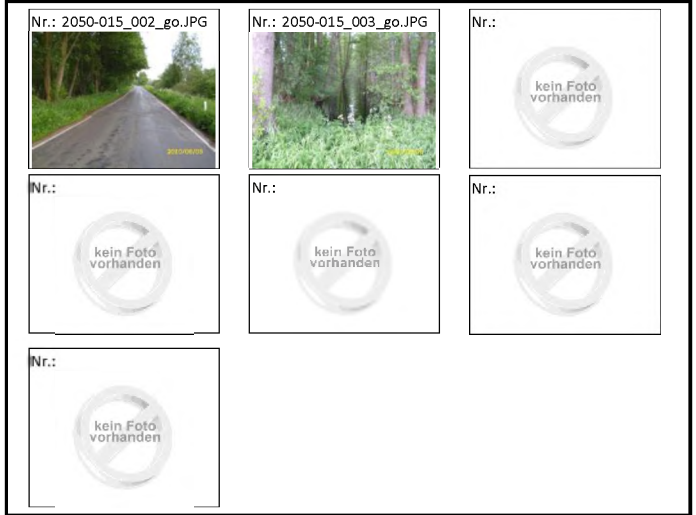
Nr.: 2050-015_001_go.JPG

Störfaktoren: Durchlass vollständig geflutet , Böschung ungünstig für wandernde Tiere (zum Gewässer steiler und tiefer als Böschung zur Straße).

Straßengraben offen mit Gewässer verbunden (in 1 oder mehr Richtungen). Gefahr, dass Otter diese Rinnen hochwandern und dann am Ende auf die Straße laufen.

Bedeutung im Habitatverbund: mittel
Verkehrsdichte: mittel
Brückenindex: 0
Durchlass-Tauglichkeit: ungeeignet

Es gibt in dieser Moorlandschaft mehrere Gewässerquerungen mit der Kreisstraße. Nicht alle haben einen (sichtbaren) Durchlass. An allen diesen Stellen sind trotzdem Otterschutzmaßnahmen angebracht. Das Problem ist überall die geringe Dammhöhe.

Trennung Wehr Durchlass	<input type="checkbox"/>	keine notwendig	<input checked="" type="checkbox"/>
Installation oberhalb Wehr	<input type="checkbox"/>	Markierstruktur Steinsch	<input type="checkbox"/>
Installation unterhalb Wehr	<input type="checkbox"/>	Markierstruktur Ufersubstrat	<input type="checkbox"/>
Entfernung Rechen	<input type="checkbox"/>	Markierstruktur Laufbohle fest	<input type="checkbox"/>
Entfernung sonstige Hindernisse	<input type="checkbox"/>	Markierstruktur Laufbohle schwimmend	<input type="checkbox"/>
Kastendurchlass/Maul eins. Berme	<input type="checkbox"/>	Markierstruktur Podest	<input type="checkbox"/>
Kastendurchlass/Maul beids. Berme	<input checked="" type="checkbox"/>	Verrohrung öffnen	<input type="checkbox"/>
Markierstruktur einseitig	<input type="checkbox"/>	Leit-/Schutzzäune notwendig	<input type="checkbox"/>
Markierstruktur beidseitig	<input type="checkbox"/>	Leitstrukturen/ -senken einrichten	<input type="checkbox"/>
