Einschätzung von Durchlass-Bauwerken und Gefährdung des Fischotters

Aufnahme Nummer: 2050-016 Aufnahme-Datum: 09.06.2010

Gewässername: k.A.
Lage: Thurbruch kreisstraße 2. er wiesenmitte
Straße: K 41
Kreisstraße
Todfunde: 1

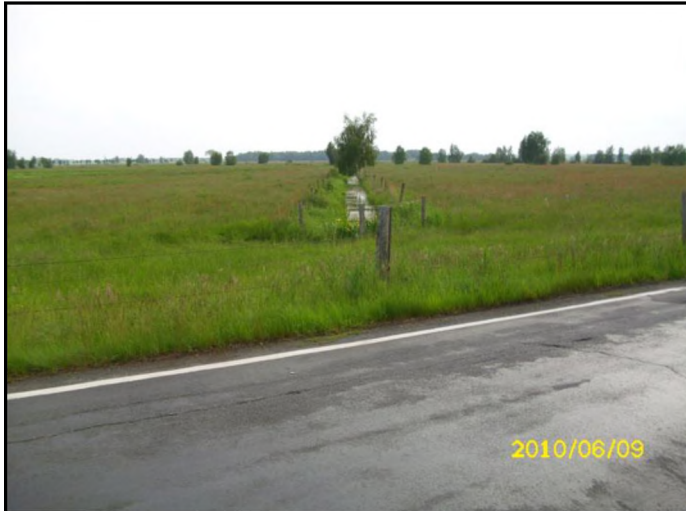
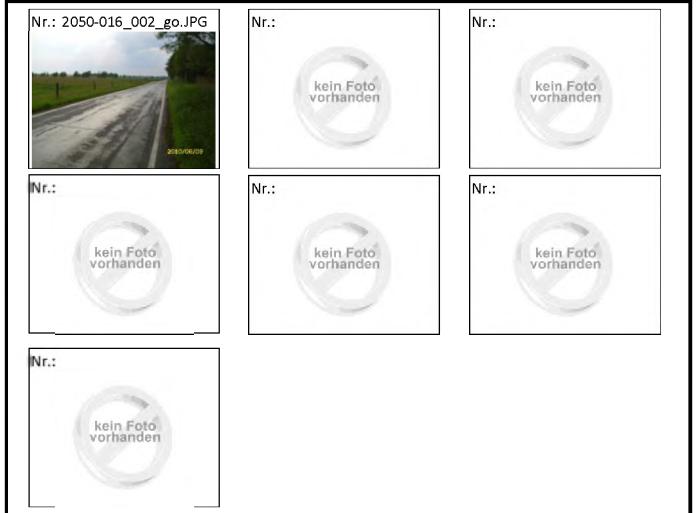
Nr.: 2050-016_001_go.JPG

Störfaktoren: Durchlass vollständig geflutet , Straßengraben offen mit Gewässer verbunden (in 1 oder mehr Richtungen). Gefahr, dass Otter diese Rinnen hochwandern und dann am Ende auf die Straße laufen.

Böschung ungünstig für wandernde Tiere (zum Gewässer steiler und tiefer als Böschung zur Straße). , Zufahrt Wiese/Feld, der Otter aus dem Wasser und damit auf die Böschung und dichter an die Straße führt.

Bedeutung im Habitatverbund: mittel
Verkehrsdichte: mittel
Brückenindex: 0
Durchlass-Tauglichkeit: ungeeignet

| Kastendurchlass/Maul beids. Berme | <input checked="" type="checkbox"/> | Verrohrung öffnen | <input type="checkbox"/> |
