Einschätzung von Durchlass-Bauwerken und Gefährdung des Fischotters

Aufnahme Nummer: 2050-018 Aufnahme-Datum: 09.06.2010

Gewässername: k.A.
Lage: Thurbruch kreisstraße 4.er Zerknick
Straße: K 41
Kreisstraße
Todfunde: 0

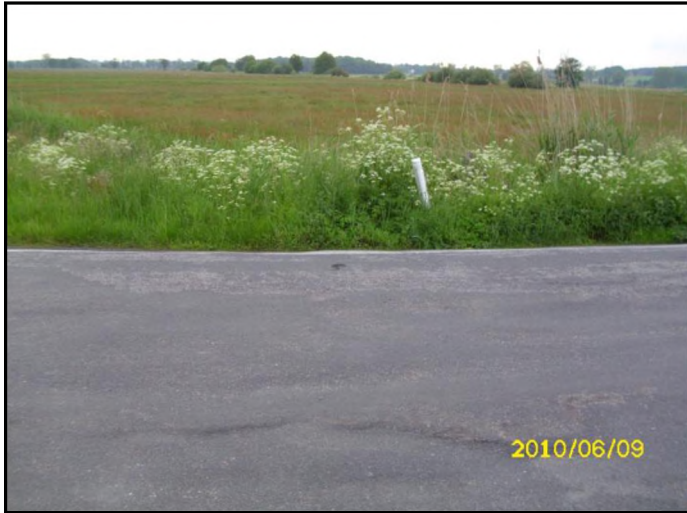
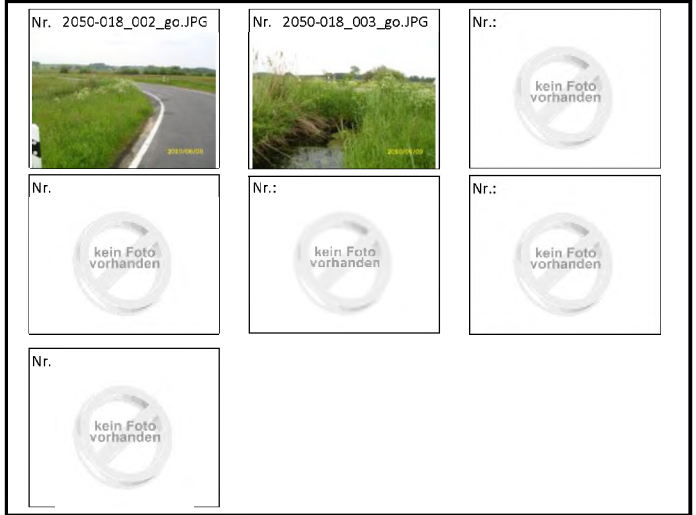
Nr.: 2050-018_001_go.JPG

Störfaktoren: DL vollständig geflutet, Böschung ungünstig für wandernde Tiere (zum Gewässer steiler und tiefer als Böschung zur Straße).

Bedeutung im Habitatverbund: mittel
Verkehrsdichte: mittel
Brückenindex: 0
Durchlass-Tauglichkeit: ungeeignet

Graben in Kurve.

Priorität Festlegung: hoch

Trennung Wehr Durchlass	<input type="checkbox"/>	keine notwendig	<input checked="" type="checkbox"/>
Installation oberhalb Wehr	<input type="checkbox"/>	Markierstruktur Steinsch	<input type="checkbox"/>
Installation unterhalb Wehr	<input type="checkbox"/>	Markierstruktur Ufersubstrat	<input type="checkbox"/>
Entfernung Rechen	<input type="checkbox"/>	Markierstruktur Laufbohle fest	<input type="checkbox"/>
Entfernung sonstige Hindernisse	<input type="checkbox"/>	Markierstruktur Laufbohle schwimmend	<input type="checkbox"/>
Kastendurchlass/Maul eins. Berme	<input type="checkbox"/>	Markierstruktur Podest	<input type="checkbox"/>
Kastendurchlass/Maul beids. Berme	<input checked="" type="checkbox"/>	Verrohrung öffnen	<input type="checkbox"/>
Markierstruktur einseitig	<input type="checkbox"/>	Leit-/Schutzzäune notwendig	<input type="checkbox"/>
Markierstruktur beidseitig	<input type="checkbox"/>	Leitstrukturen/ -senken einrichten	<input type="checkbox"/>
