Einschätzung von Durchlass-Bauwerken und Gefährdung des Fischotters

Aufnahme Nummer: 2050-019 Aufnahme-Datum: 09.06.2010

Gewässername: Bäck
Lage: Thurbruch kreisstraße 5.er Bäck
Straße: K 41
Kreisstraße
Totfunde: 3

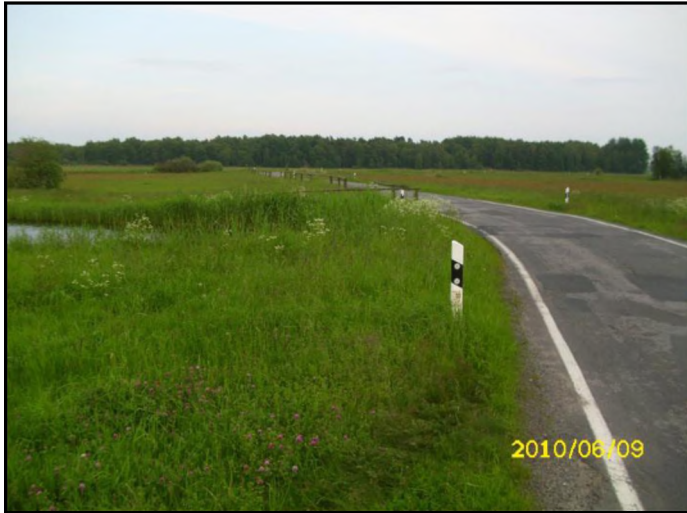
Nr.: 2050-019_001_go.JPG

Störfaktoren: DL vollständig geflutet, Böschung ungünstig für wandernde Tiere (zum Gewässer steiler und tiefer als Böschung zur Straße).

Durchlass vollständig geflutet?

Bedeutung im Habitatverbund: sehr hoch
Verkehrsdichte: mittel
Brückenindex: 0
Durchlass-Tauglichkeit: ungeeignet

Trennung Wehr Durchlass	<input type="checkbox"/>	keine notwendig	<input checked="" type="checkbox"/>
Installation oberhalb Wehr	<input type="checkbox"/>	Markierstruktur Steinsch	<input type="checkbox"/>
Installation unterhalb Wehr	<input type="checkbox"/>	Markierstruktur Ufersubstrat	<input type="checkbox"/>
Entfernung Rechen	<input type="checkbox"/>	Markierstruktur Laufbohle fest	<input type="checkbox"/>
Entfernung sonstige Hindernisse	<input type="checkbox"/>	Markierstruktur Laufbohle schwimmend	<input type="checkbox"/>
Kastendurchlass/Maul eins. Berme	<input type="checkbox"/>	Markierstruktur Podest	<input type="checkbox"/>
Kastendurchlass/Maul beids. Berme	<input checked="" type="checkbox"/>	Verrohrung öffnen	<input type="checkbox"/>
Markierstruktur einseitig	<input type="checkbox"/>	Leit-/Schutzzäune notwendig	<input type="checkbox"/>
Markierstruktur beidseitig	<input type="checkbox"/>	Leitstrukturen/ -senken einrichten	<input type="checkbox"/>
