Einschätzung von Durchlass-Bauwerken und Gefährdung des Fischotters

Aufnahme Nummer: 2050-020 Aufnahme-Datum: 09.06.2010

Gewässername: k.A.
Lage: Thurbruch kreisstraße 6.er Grabenknic
Straße: K 41
Kreisstraße
Todfunde: 0

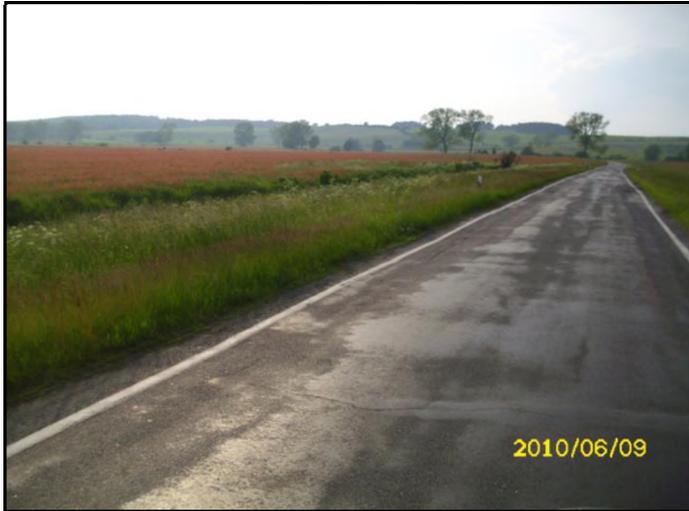
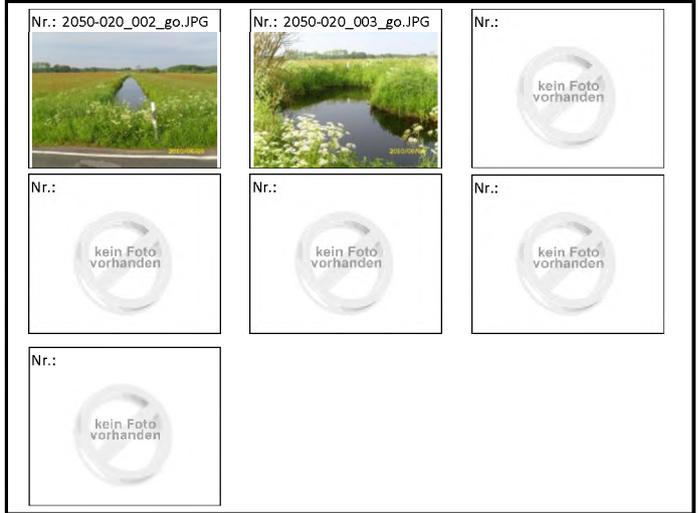
Nr.: 2050-020_001_go.JPG

Störfaktoren: Durchlass vollständig geflutet , Böschung ungünstig für wandernde Tiere (zum Gewässer steiler und tiefer als Böschung zur Straße).

Knick im Gewässerverlauf. Gefahr, dass Otter den kürzesten Weg wählen

Bedeutung im Habitatverbund: sehr hoch
Verkehrsdichte: mittel
Brückenindex: 0
Durchlass-Tauglichkeit: ungeeignet

| Kastendurchlass/Maul beids. Berme | <input checked="" type="checkbox"/> | Verrohrung öffnen | <input type="checkbox"/> |
